- Gliederung:**
- Haltestelle Rathaus
 - Status Waidmarkt

Haltestelle Rathaus

Status:
07.04.2009

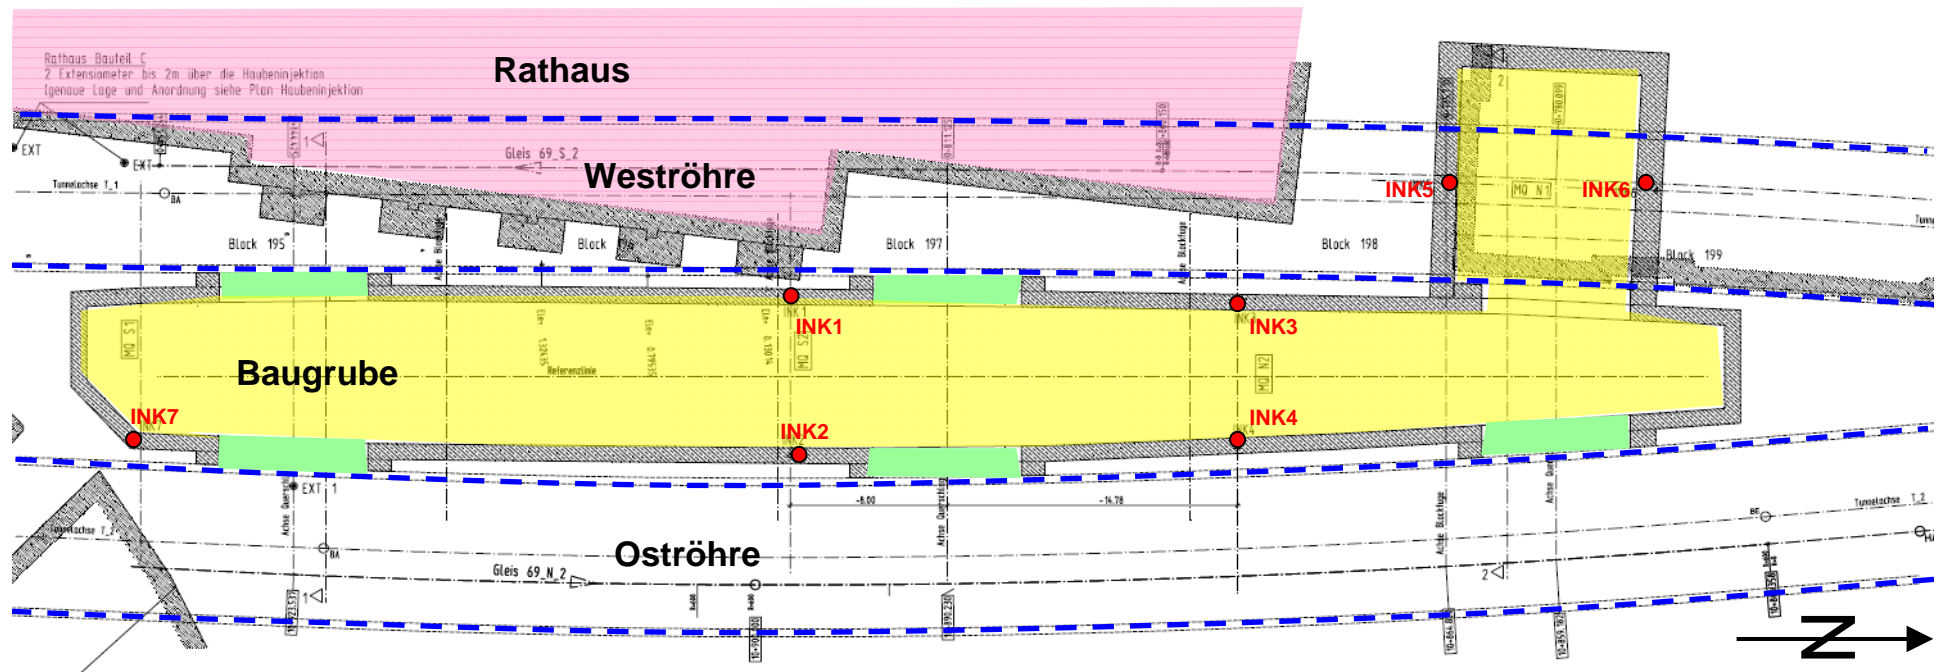
Geotechnische Messungen an der Baugrube

7 Inklinometer zur Messungen der horizontalen Wandverschiebungen

- bei Einbau beschädigt
- ersatzweise geodätische Messung der Wandverschiebungen an diskreten Punkten
- Messung derzeit alle 2 bis 3 Tage
- Horizontalverschiebungen seit 05/2007 mit $\leq 1,1$ cm gering
- Warnwerte am Kopf teilweise überschritten, sonst unterschritten
- Alarmwerte bisher unterschritten

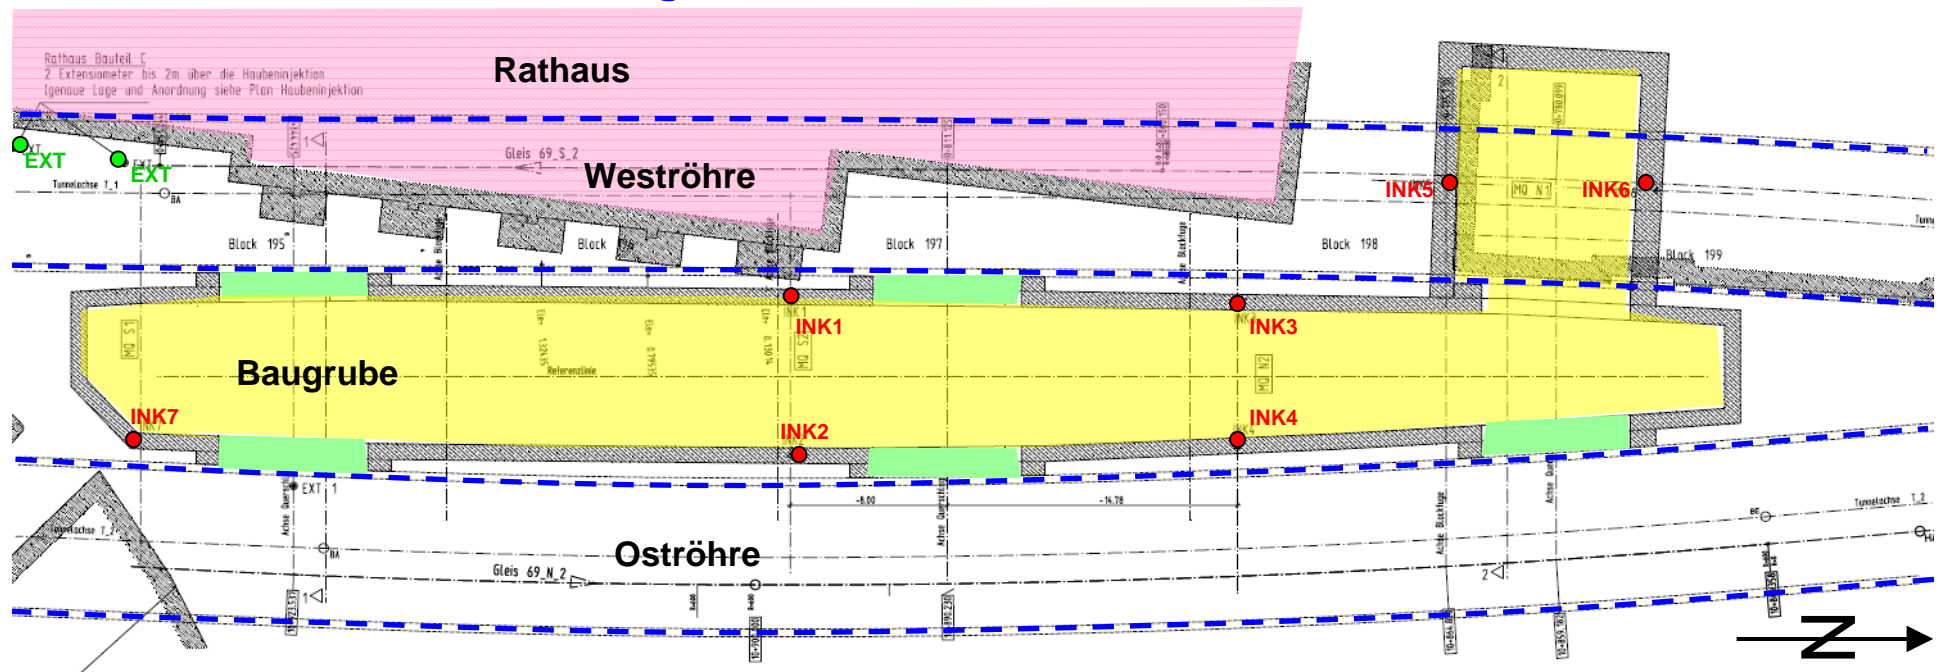
Geotechnische Messungen an der Baugrube

- **2 Extensometer zur Messung der vertikalen Bodenverschiebungen** über Haubeninjektion
 - Messung alle 2-3 Tage
 - Vertikalverschiebungen seit 05/2007 mit $\leq 1,1$ cm gering
 - Warnwert bei EXT1 (1,8 cm) am 02.04.2009 überschritten, sonst unter Warnwert
 - Alarmwerte bisher unterschritten
- **keine Steifenkraftmessungen**

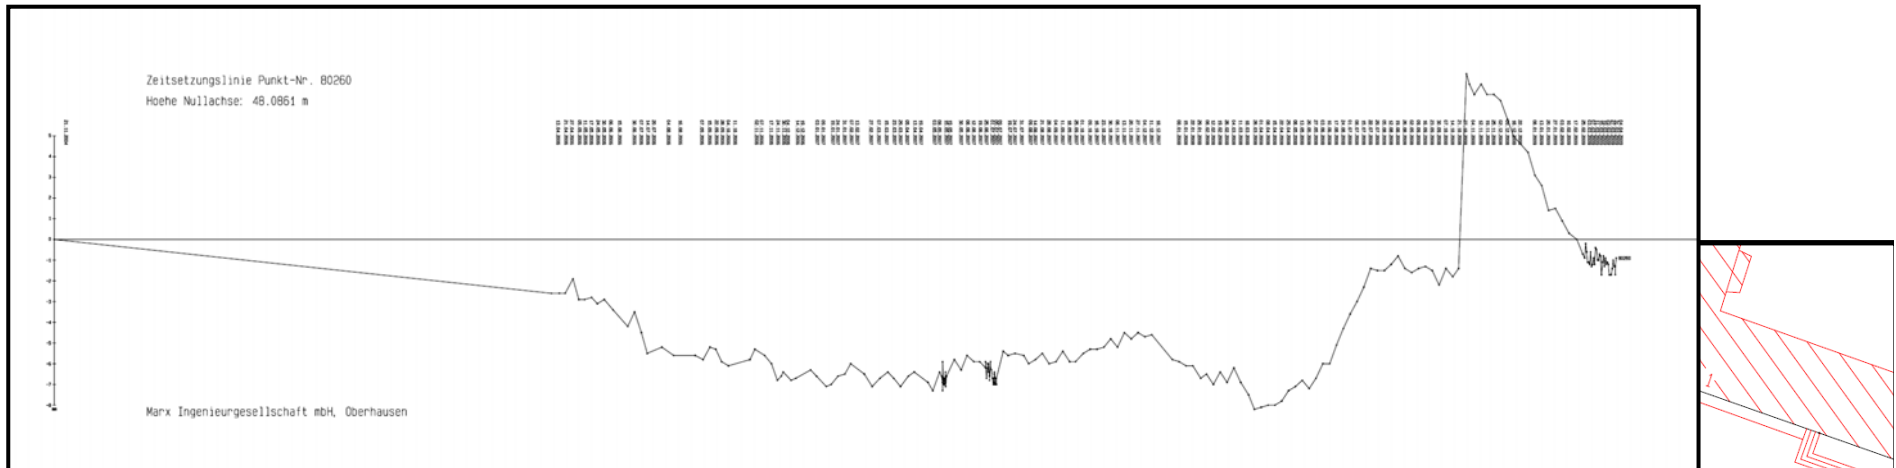
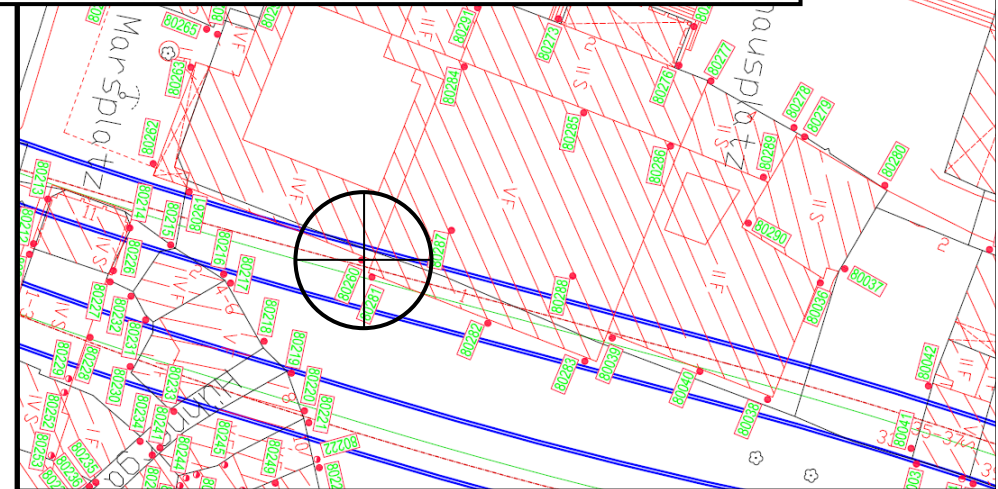
Geodätische Überwachung baulicher Anlagen im Einflussbereich

- **Zahlreiche geodätische Setzungsmessbolzen an baulichen Anlagen im Umfeld**
- Messung ein- bis zweimal täglich
- Vertikalverschiebungen meist $< \pm 1,0$ cm, vereinzelt bis $< \pm 1,5$ cm, lokal Hebungen bis +2,5 cm (Vereisung)
- keine graphische Auswertung
→ rasche Bewertung erschwert

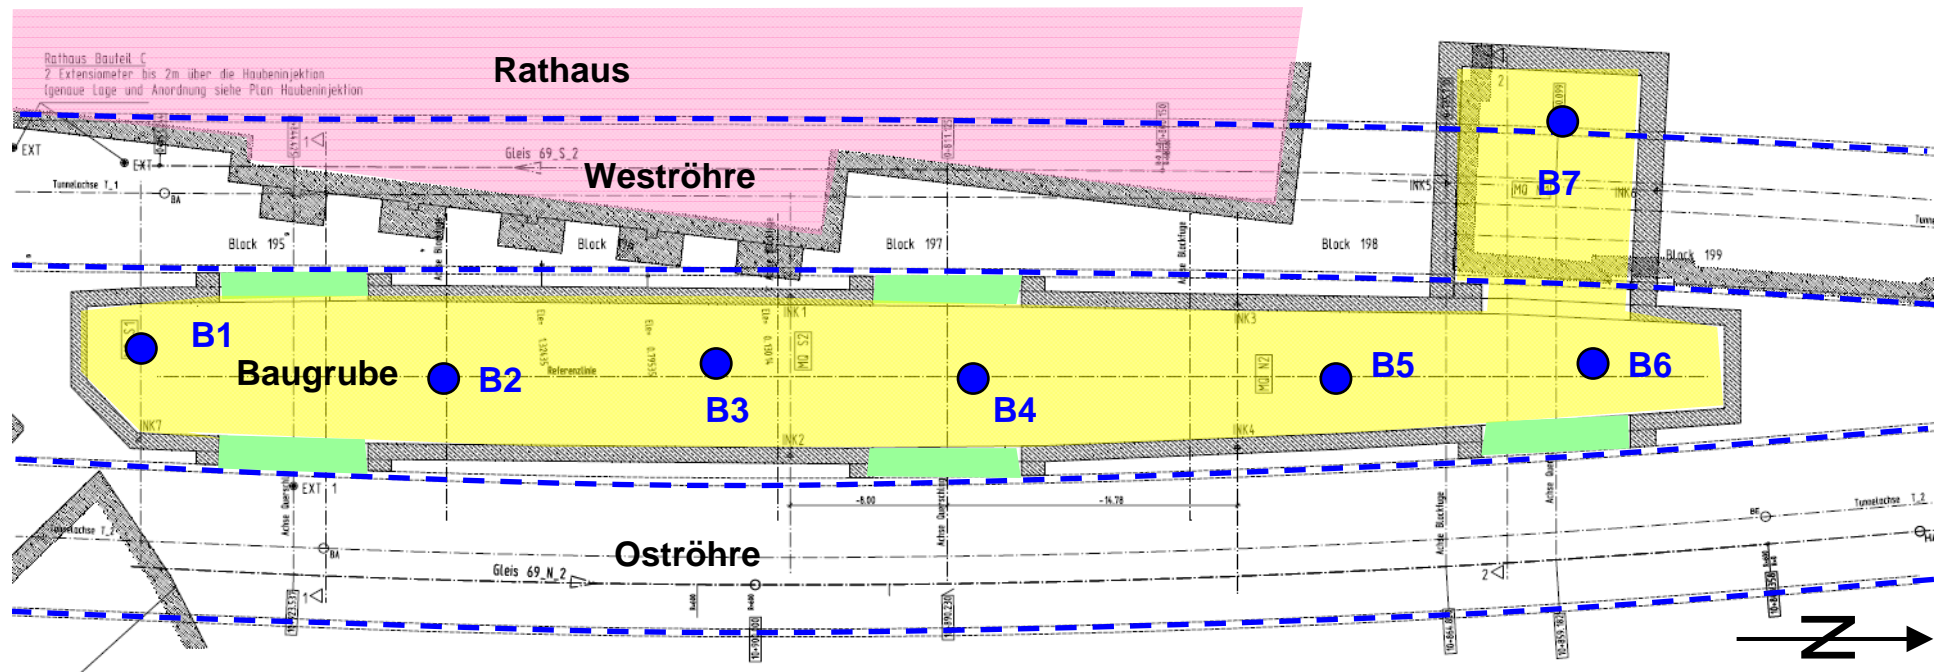
Grundwasser

- **7 Brunnen innerhalb Baugrube**, UK Brunnen = Tertiäroberfläche
- 6 Brunnen in Betrieb, mittlere Förderrate: 150-230 m³/h (i.M. 190 m³/h)
 - vergleichsweise hoch (Chlodwigplatz 1 m³/h)
 - aber kleiner als genehmigte Menge (590 m³/h)
- Festlegung Einbindetiefe Schlitzwand durch **räumliche Strömungsberechnungen** der ARGE

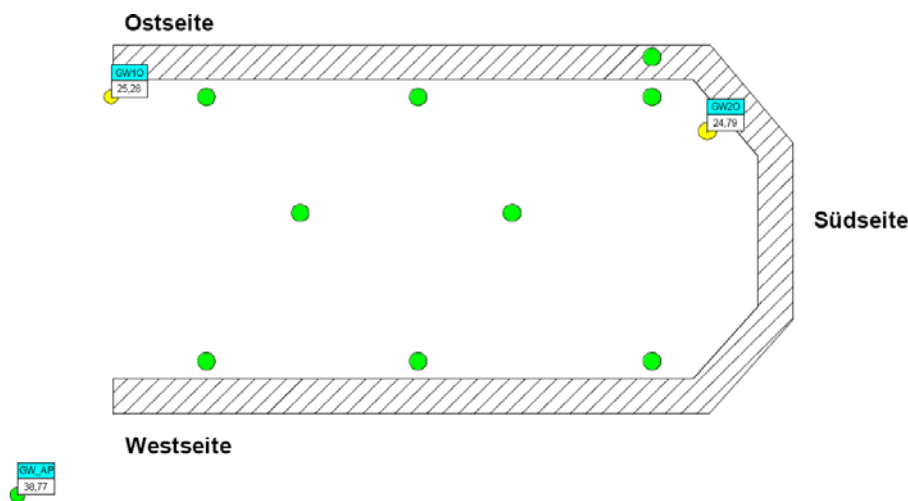
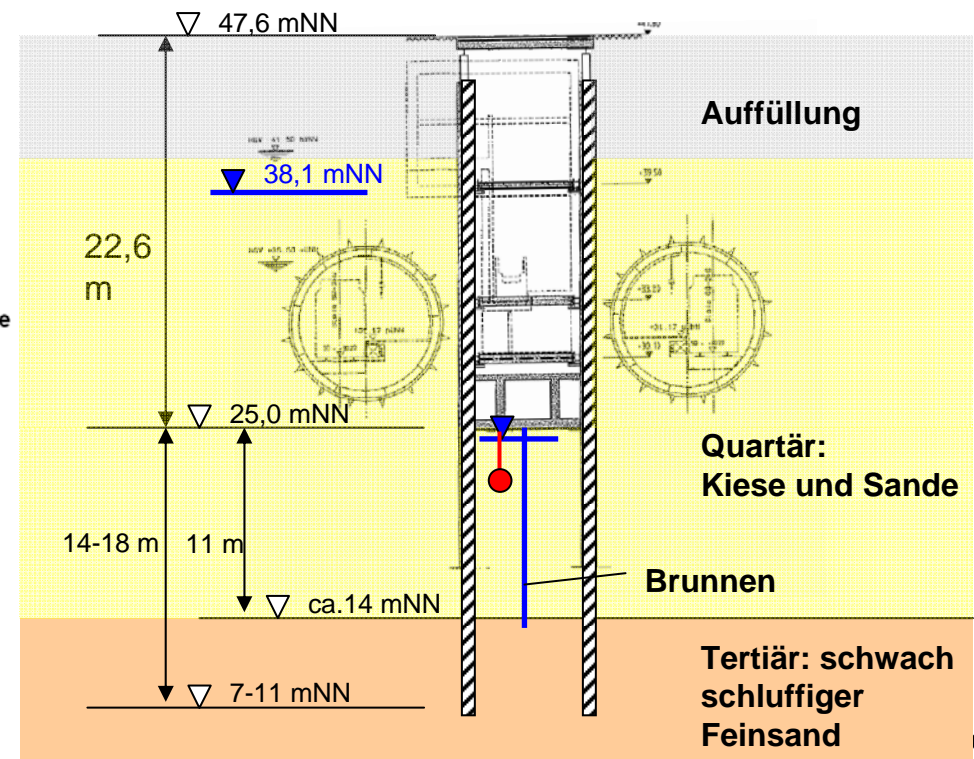
Controlling der Grundwasserhaltung

- nach dem Waidmarkt-Unglück Installation von **2 Pegeln in der Baugrube** zur Kontrolle der Porenwasserdrücke unter der Baugrubensohle
→ kontinuierliche Messung mit Alarmmeldung bei Bauleitung → wichtige Maßnahme!
- sandfreie Förderung der Brunnen für Februar und März 2009 durch Brunnenbau Conrad nachgewiesen ($< 0,1 \text{ g/m}^3$)

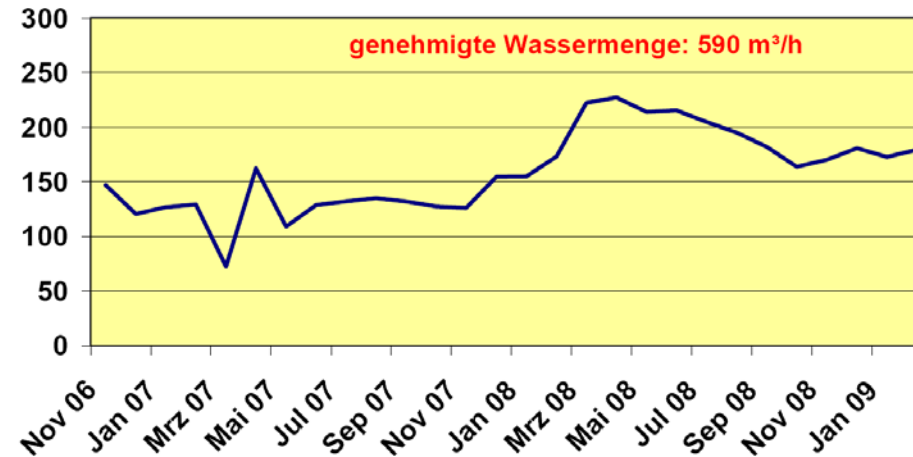
Wassermenge

- Grundwasserstände in Baugrube konstant unter Baugrubensohle abgesenkt
- geförderte Grundwassermenge weitgehend konstant

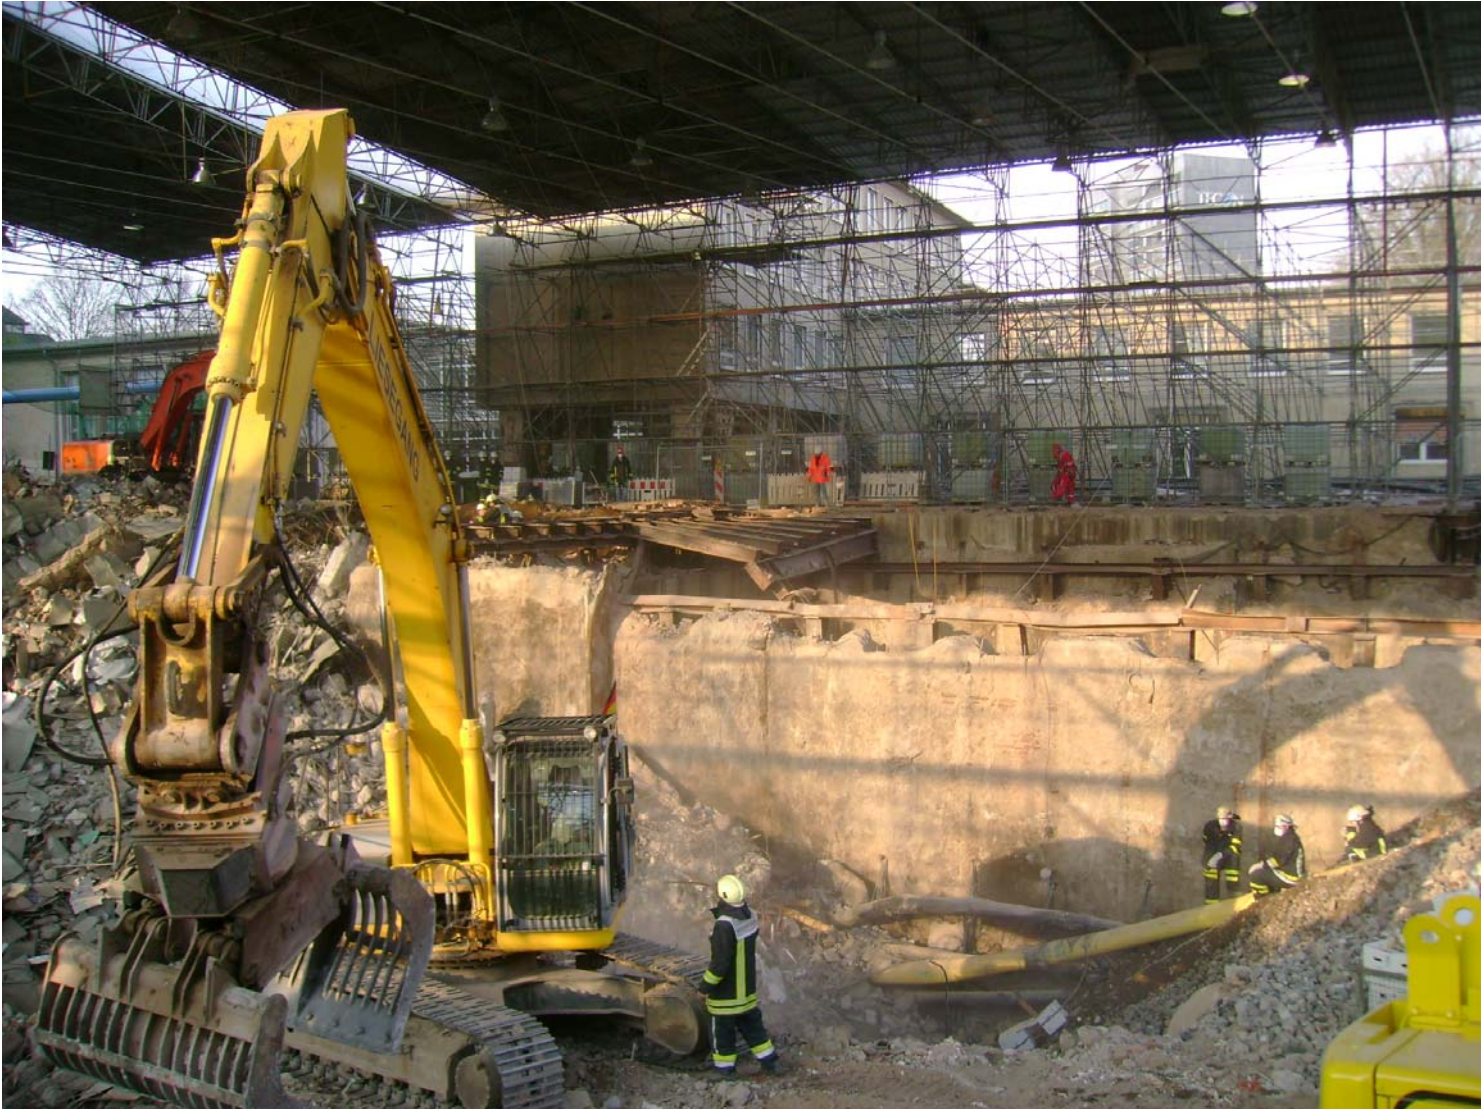
1. Konzept zur messtechnischen Überwachung durch ARGE i.A. der Feuerwehr

→ Installation Totalstation und Inklinometer umgesetzt

2. Messergebnisse nach Angaben ARGE bisher unauffällig:

→ nach Angaben ARGE keine weiteren Verschiebungen

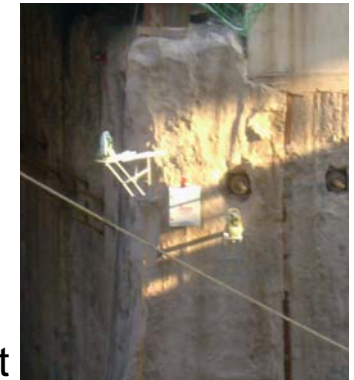
5. Standsicherheit Baugrube bislang nur ansatzweise bewertet

→ bislang keine klare Erklärung der ARGE zu **Gefährdungsabschätzung IST-Situation**

→ laut ARGE zeigen erste rechnerische Untersuchungen kein klares Ergebnis zur aktuellen Stabilität des Bauwerks → weitere Erkundungen als Grundlage gefordert

→ Bauwerk (‘Schuhkarton’) verschoben / deformiert? (Messungen laufen)

→ Anker an westlicher Seite (Friedrich-Wilhelm Gymnasium) überlastet?

- **dringend Bewertung der Standsicherheit des Bauwerks durch ARGE erforderlich:**

- 3D-Modell aus Ausführungsstatik für best-/worst-case-Betrachtungen nutzen
- Sensitivitätsanalyse
- Handlungsszenarien für Fortsetzung Räumung / Bergung (Eigenschutz Feuerwehr) und ad-hoc Maßnahmen ableiten (z.B. Sicherung Anker etc.)
