Bericht

Vorbereitende Maßnahmen zum Projekt
Monitoring von 14 Außenskulpturen in der Kölner Innenstadt

Zusammenstellung der Ergebnisse
September 2016

Dezernat für Kunst und Kultur

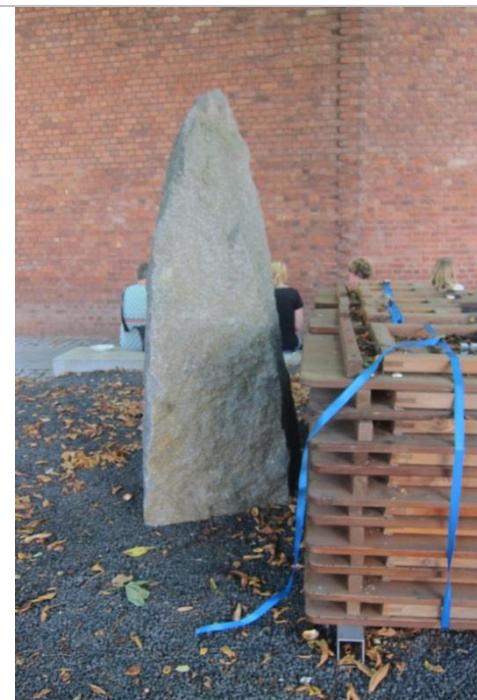
Foto: Panter & Kmietek, Stand 08.09.2016

Die Skulptur befindet sich in einem guten Zustand.

Auswertung: **1**

1. Schäden physikalischer oder chemischer Ursache:
leichte Verschmutzungen
2. Schäden biologischer Ursache:
leichter Biobewuchs

Bemerkung: Das Objekt ist im Innenhof des Museums aufgestellt und befindet sich somit in einem geschützten Raum.

nicht notwendig

1. Reinigung der Oberfläche
2. ggf. Aufbringen eines Schutzüberzuges
3. ggf. Anbringen einer Beschriftung

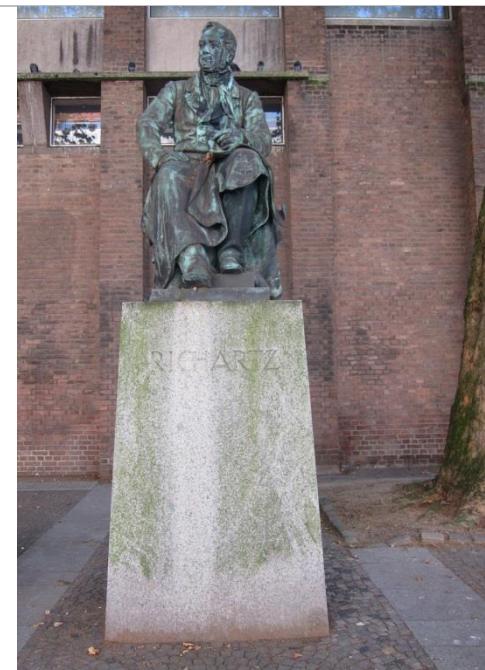
Foto: Panter & Kmiotek, Stand 08.09.2016

Die Skulptur befindet sich in einem stabilen Zustand.

Auswertung: **2**

1. Schäden physikalischer oder chemischer Ursache:
grünliche und schwärzliche Korrosion, Wasserlaufspuren, Verschmutzungen
2. Schäden biologischer Ursache:
Biobewuchs (Sockel), Spinnenweben, Vogelexkreme, Laubreste
3. Schäden durch Vandalismus:
Ansammlung von Abfällen, blaue Farbspritzer (Sockel), Kaugummi
4. Schäden mechanischer Ursache:
einige kleine Ausbrüche im Sockel

1. Reinigung der Skulptur von Verunreinigungen
2. Entfernung der blauen Farbspritzer
3. Reinigung des Sockels von Biobewuchs, ggf. Aufbringen eines Schutzüberzuges

1. Untersuchung und Beurteilung der Korrosionsprodukte
2. ggf. Reduzierung der Korrosionsprodukte und Aufbringen einer Schutzschicht
3. ggf. Anbringen einer Beschriftung

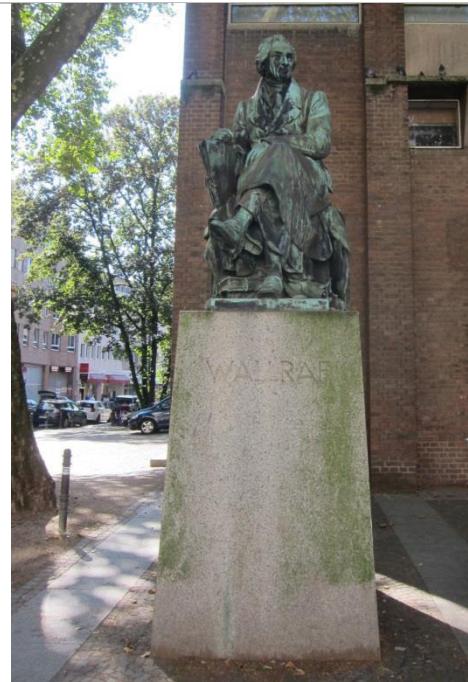
Foto: Panter & Kmiotek, Stand 08.09.2016

Die Skulptur befindet sich in einem stabilen Zustand.

Auswertung: 2

1. Schäden physikalischer oder chemischer Ursache:
grünliche und schwärzliche Korrosion, Wasserlaufspuren, Verschmutzungen
2. Schäden biologischer Ursache:
Biobewuchs (Sockel), Spinnenweben, Vogelexkreme, Laubreste
3. Schäden durch Vandalismus:
Ansammlung von Abfällen, Kaugummi
4. Schäden mechanischer Ursache:
einige kleine Ausbrüche im Sockel

1. Reinigung der Skulptur von Verunreinigungen
2. Reinigung des Sockels von Biobewuchs ggf. Aufbringen eines Schutzüberzuges

1. Untersuchung und Beurteilung der Korrosionsprodukte
2. ggf. Reduzierung der Korrosionsprodukte und Aufbringen einer Schutzschicht
3. ggf. Anbringen einer Beschriftung

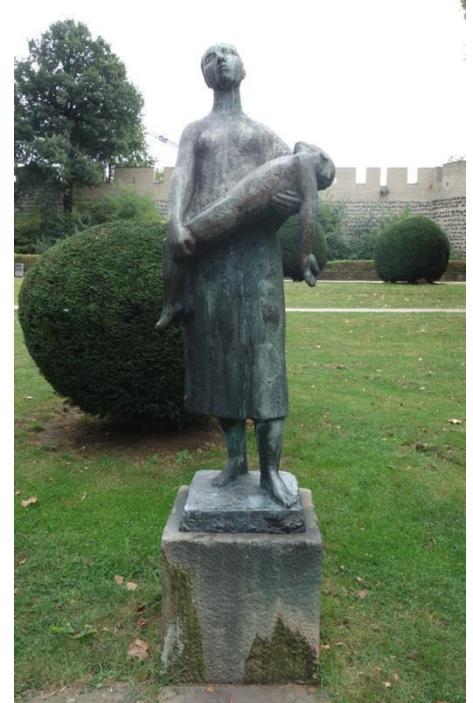
Foto: Panter & Kmiotek, Stand 11.09.2016

Die Skulptur befindet sich in einem guten Zustand.

Auswertung: 2

1. Schäden physikalischer oder chemischer Ursache:
 grünliche Korrosion, Wasserlaufspuren, Verschmutzungen
2. Schäden biologischer Ursache:
 Vogelextreme
3. Schäden durch Vandalismus
 Farreste (Körper des Kindes)

1. Reinigung der Oberfläche
2. Entfernung der Farbreste

1. Untersuchung und Beurteilung der Korrosionsprodukte
2. ggf. Reduzierung der Korrosionsprodukte und Aufbringen einer Schutzschicht

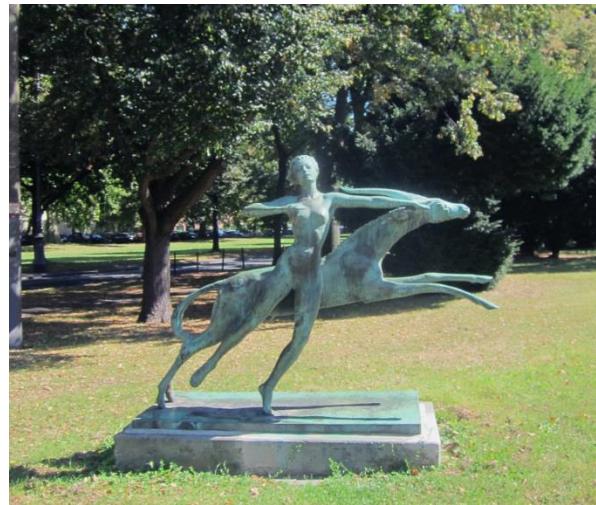
Foto: Panter & Kmiotek, Stand 07.09.2016

Die Skulptur befindet sich in einem stabilen Zustand.

Auswertung: **2**

1. Schäden physikalischer oder chemischer Ursache:
 grünliche und schwärzliche Korrosion, Wasserlaufspuren, Verschmutzungen, starke Korrosionsbildung im Bereich der Löcher und Risse im Material
2. Schäden durch Vandalismus:
 teilweise großflächige Rückstände einer roten Farbe

1. Entfernung der Farbrückständen

1. Untersuchung und Beurteilung der Korrosionsprodukte
2. ggf. Reduzierung der Korrosionsprodukte und Aufbringen einer Schutzschicht

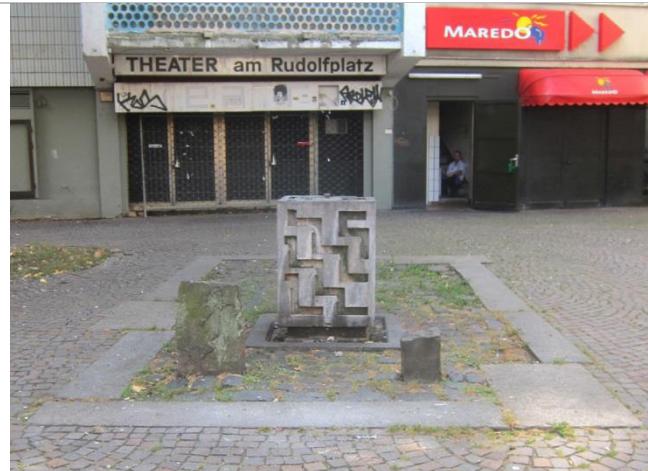
Foto: Panter & Kmietek, Stand 09.09.2016

Zuletzt wurde der Zustand des ‚Hahnentor-Brunnen‘ von Heribert Calleen als inakzeptabel bewertet, da dieses Objekt, neben einem völlig vernachlässigten Erscheinungsbild, starke Schäden sowie Substanzverluste aufweist. Hinzu kommt die Gefährdung des Objektes aufgrund der Baumaßnahmen, denen unter Umständen die Verlegung des Objektes vorangehen wird.

Die Skulptur befindet sich in einem inakzeptablen Zustand.

Auswertung: **4**

1. Schäden physikalischer oder chemischer Ursache:
starke Verschwärzungen, Verschmutzungen, fragile Steinsubstanz (Brunnen)
2. Schäden biologischer Ursache:
Bio- und Pflanzenbewuchs, Spinnenweben, Vogelexkreme, Laubreste
3. Schäden durch Vandalismus:
massive Ausbrüche, Fehlstellen
4. Schäden mechanischer Ursache:
Ausbrüche, Risse

Bemerkung: Das Objekt soll aufgrund des Abrisses des Baukomplexes versetzt werden.

1. Betreuung des Objekts während der Baumaßnahmen

1. Erstellung eines Konzeptes zur Neuaufstellung
2. Erstellung eines Restaurierungskonzeptes

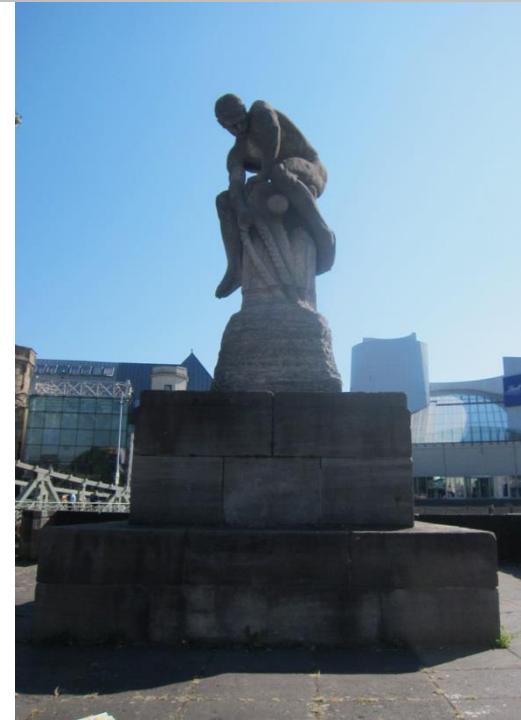
Foto: Panter & Kmiotek, Stand 09.09.2016

Die Skulptur befindet sich in einem stabilen Zustand.

Auswertung: 2

1. Schäden physikalischer oder chemischer Ursache:
Verschwärzungen, Verschmutzungen, fragile Muschelkalkbereiche
2. Schäden biologischer Ursache:
Bio- und Pflanzenbewuchs (Sockel), Spinnenweben, Vogellexkreme, Laubreste
3. Schäden durch Vandalismus:
Ansammlung von Abfällen, Kaugummi, Schriftzug, Ausbrüche im Sockel
4. Schäden mechanischer Ursache:
Ausbrüche im Sockel, Fehlstellen im Fugenmaterial

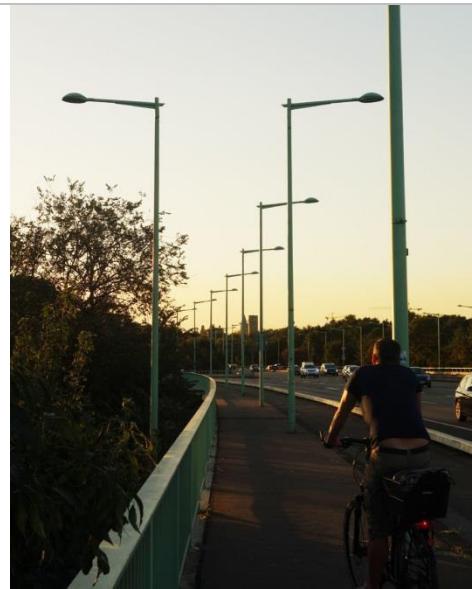
Foto: Panter & Kmiotek, Stand 09.09.2016

1. Schäden physikalischer oder chemischer Ursache:
Verschmutzungen im Bodenbereich, rötliche Korrosion
2. Schäden biologischer Ursache:
Vogelexkreme
3. Schäden durch Vandalismus:
Aufkleber
4. Schäden mechanischer Ursache:
Abdeckung an der Leuchte ist verschoben, ggf. gelockert

1. Untersuchung und Beurteilung der Korrosionsprodukte

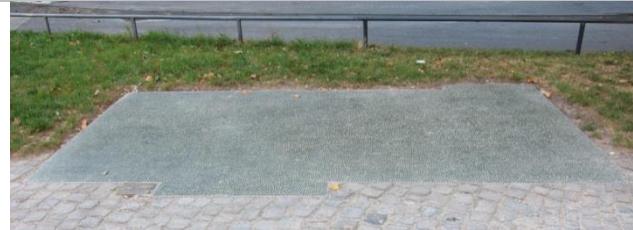
Foto: Panter & Kmiotek, Stand 07.09.2016

1. Schäden physikalischer oder chemischer Ursache:
Verschmutzungen
2. Schäden durch Vandalismus:
Kaugummi
3. Schäden mechanischer Ursache:
Abplatzungen (Muschelbruch) im Bereich der Glassteine, stellenweise Fehlstellen bis zu 5 cm Breite, kleine Fehlstelle am Metallrahmen

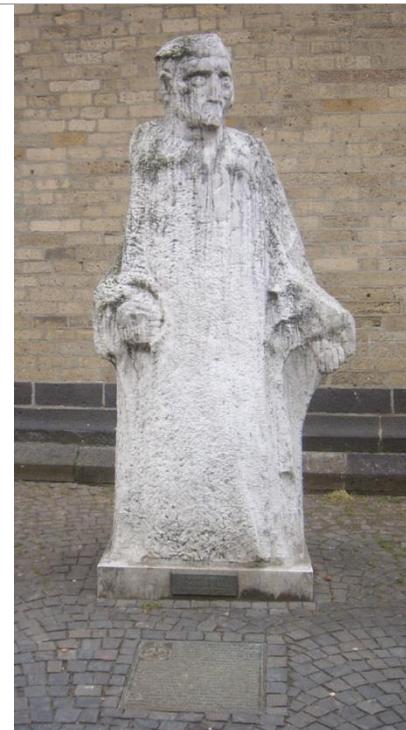
Foto: Panter & Kmiotek, Stand 08.09.2016

1. Schäden physikalischer oder chemischer Ursache:
Verschwärzungen, Verschmutzungen

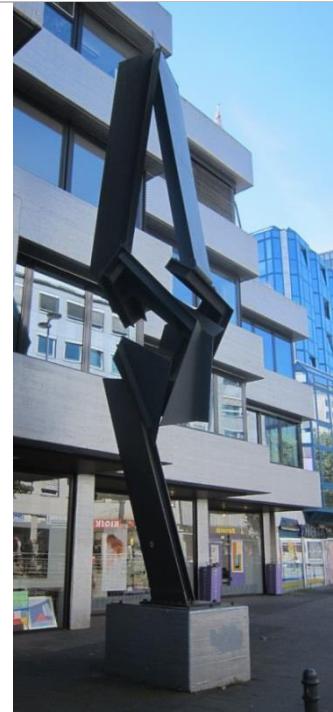
Foto: Panter & Kmiotek, Stand 08.09.2016

1. Schäden physikalischer oder chemischer Ursache:
stellenweise starke Verschmutzungen
2. Schäden durch Vandalismus:
Schriftzug, Graffiti, Aufkleber, Farbrückstände
3. Schäden sonstiger Ursache:
stellenweise stark abblätternde Fassung, insbesondere im Bereich des Graffitis

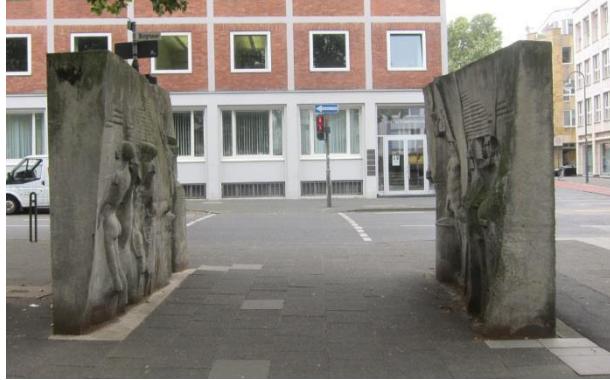
Foto: Panter & Kmiotek, Stand 10.09.2016

1. Schäden physikalischer oder chemischer Ursache:
starke Verschwärzungen, Verschmutzungen, Korrosion, Wasserlaufspuren
2. Schäden biologischer Ursache:
starker Bio- und Pflanzenbewuchs, Spinnenweben, Vogelexkrementen, Laubreste
3. Schäden durch Vandalismus:
Graffiti, Kaugummi
4. Schäden mechanischer Ursache:
Ausbrüche im Kantenbereich

1. Untersuchung und Beurteilung der Substanz
2. Entfernung der Korrosion und Sichern der Eisenarmierung
3. Ergänzung der Ausbrüche

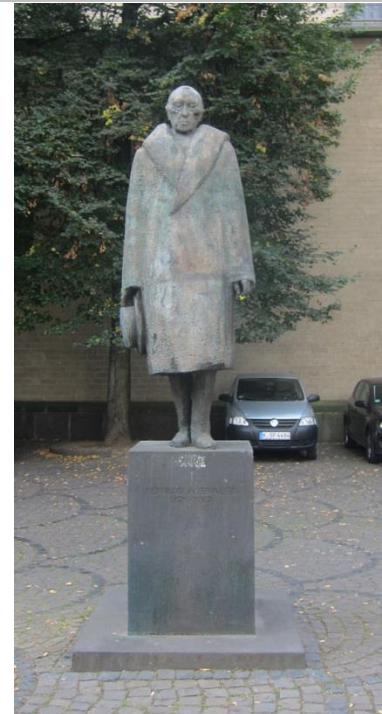
Foto: Panter & Kmiotek, Stand 08.09.2016

1. Schäden physikalischer oder chemischer Ursache:
grünliche und schwärzliche Korrosion, Wasserlaufspuren, Verschmutzungen
2. Schäden biologischer Ursache:
Vogelexkremente
3. Schäden durch Vandalismus:
Ansammlung von Abfällen, Kaugummi, Aufkleber
4. Schäden mechanischer Ursache:
einige Ausbrüche im Sockel

1. Untersuchung und Beurteilung der Korrosionsprodukte
2. ggf. Reduzierung der Korrosionsprodukte und Aufbringen einer Schutzschicht
3. Ergänzung der Fehlstellen im Sockel

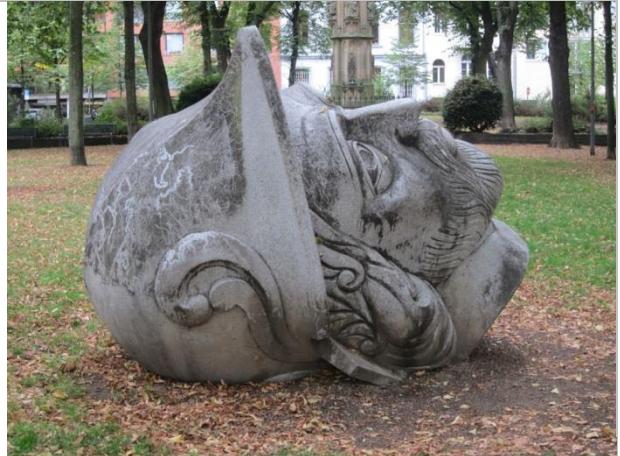
Foto: Panter & Kmiotek, Stand 10.09.2016

1. Schäden physikalischer oder chemischer Ursache:
Verschmutzungen, Verschwärzungen
2. Schäden biologischer Ursache:
Biobewuchs (Sockel), Spinnenweben, Vogelexkremente, Laubreste
