EUROFORUM
Grundstückentwicklungsges. mbH & Co. KG
Richard-Byrd-Straße 4
50829 Köln

Zusammenfassende Bewertung der für den Bereich
Euroforum West vorliegenden Gutachten
unter besonderer Berücksichtigung der geplanten
Umnutzung sowie der Restriktionen des
Bundes-Bodenschutzgesetzes (BBodSchG) und der
Bundes-Bodenschutz- und Altlasten-Verordnung (BBodSchV)

17.12.2009

PROJEKT NR.:
7074-09-09

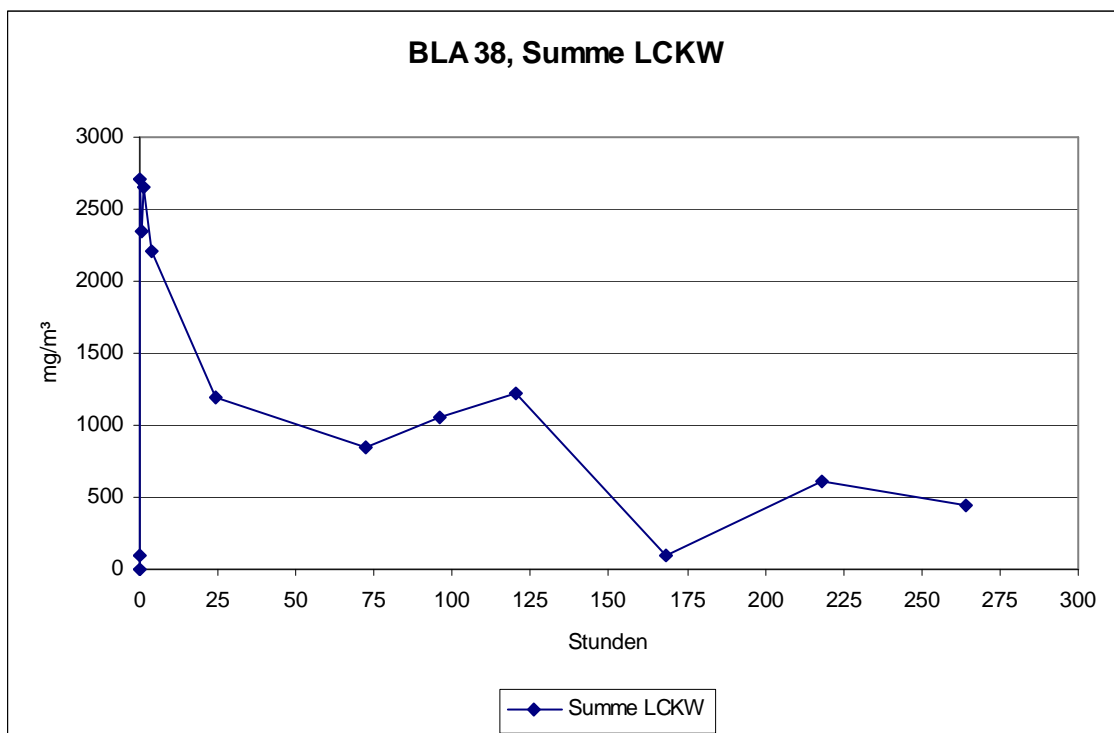
Abb. 1: LCKW-Summengehalte

Die leichtflüchtigen chlorierten Kohlenwasserstoffe und leichtflüchtigen organischen Verbindungen gaben dagegen eindeutige Hinweise auf ein erhebliches Schadstoffpotenzial im Bereich der RKS 38.

In der nachfolgenden Abb. 1 sind die LCKW-Summengehalte in Form eines Gangliniendiagrammes dargestellt.

Die LCKW-Gehalte zeigten über die Absaugdauer eine insgesamt kontinuierliche Abnahme auf zuletzt 440 mg/m³.

Die leichtflüchtigen organischen Verbindungen wiesen einen ähnlichen Verlauf auf deutlich geringerem Niveau auf.

Auf Grund des nachgewiesenen Schadstoffpotenzials wurden folgende Maßnahmen durch den Gutachter empfohlen:

1. Eingrenzende Bodenluftuntersuchungen zur Lokalisierung des Schadstoffzentrums und
2. Sanierung des LCKW-Schadens mittels Bodenluftabsaugung.
