Bericht zu hydraulischen Sicherungs- und Sanierungs- maßnahmen im Naphtha-Schaden

Basell Polyolefine GmbH

27. September 2016

Titel Bericht zu hydraulischen Sicherungs- und Sanierungsmaßnahmen im Naphtha-Schaden WP6

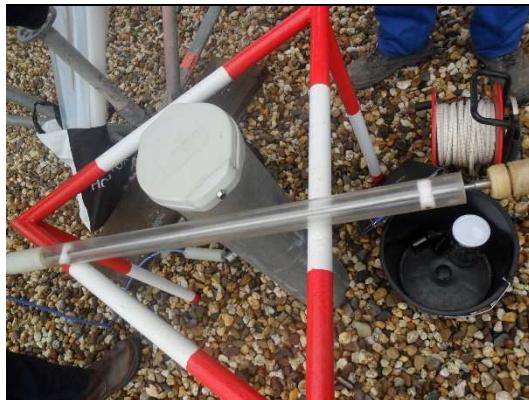
Abbildung 3.1 Probenahme mittels Schichtenheber in GWM89

Ergänzend zur Messung der Naphtha-Phase mittels Mehrphasen-Messgerät 122 (Fa. Solinst) erfolgten zur Verifizierung der Phasenausbreitung im August 2016 Messungen mittels Schichtenheber (Abbildung 3.1) und Schöpfzylinder (Abbildung 3.2). Diese visuell ausgelegte Überprüfung der Phasenpräsenz bestätigte die bisherige Erkenntnis zur Phasenausbreitung. An den beiden

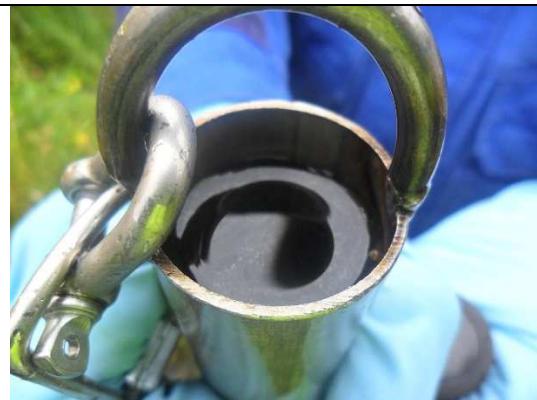
Abbildung 3.2 Probenahme mittels Schöpfzylinder mit aufschwimmendem Phasenfilm in GWM52

Grundwassermessstellen GWM51 und GWM52 konnte die Phase durch einen dünnen Film an der Wasseroberfläche im Schöpfzylinder nach wenigen Sekunden beobachtet werden.

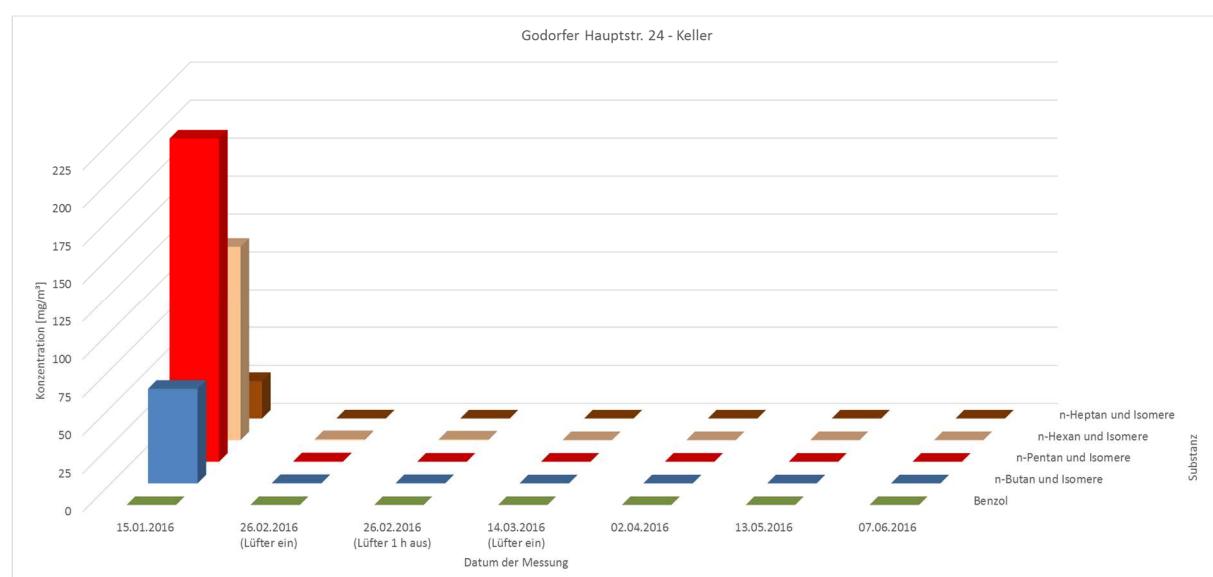
In der nachfolgenden Abbildung sind die Ergebnisse der Untersuchungen im Keller exemplarisch dargestellt. Im Januar 2016 wurden bei der Raumluftuntersuchung erhöhte Konzentrationen von Naphtha-Bestandteilen festgestellt. Durch die Zwangsbelüftung wurden die Konzentrationen der sehr leicht flüchtigen Alkane im Keller deutlich reduziert. Die Konzentration von aromatischen Kohlenwasserstoffen wie Benzol lagen bei allen Messungen innerhalb der vom UBA angegebenen Hintergrundwerte für Benzol nach dem Kinder-Umwelt-Survey [3]. Das nachgewiesene Substanzspektrum sowie die ermittelten Konzentrationen in der Bodenluft und in der Raumluft im Januar 2016 bestätigen den Eintrag von gasförmigen Naphtha-Bestandteilen in das Gebäude. Durch die kurzfristig eingeleitete Maßnahme einer Zwangsbelüftung im Keller konnten die Konzentrationen deutlich unterhalb der gesundheitlichen Bewertungsgrenzen gesenkt werden. Bei den weiteren Folgemessungen konnten die niedrigen Werte bestätigt werden.

Abbildung 3.3: Übersicht ausgewählter Leitparameter in den Raumluftproben aus dem Keller zu verschiedenen Probenahmezeitpunkten

Im Gebäude an der Godorfer Hauptstraße 24 wurden zwischen August und November 2015 dreimal Raumluftmessungen durchgeführt. Es wurden für die analysierten Substanzen in den Raumluftproben keine Hinweise auf einen Eintrag von Naphtha in das Gebäude festgestellt.

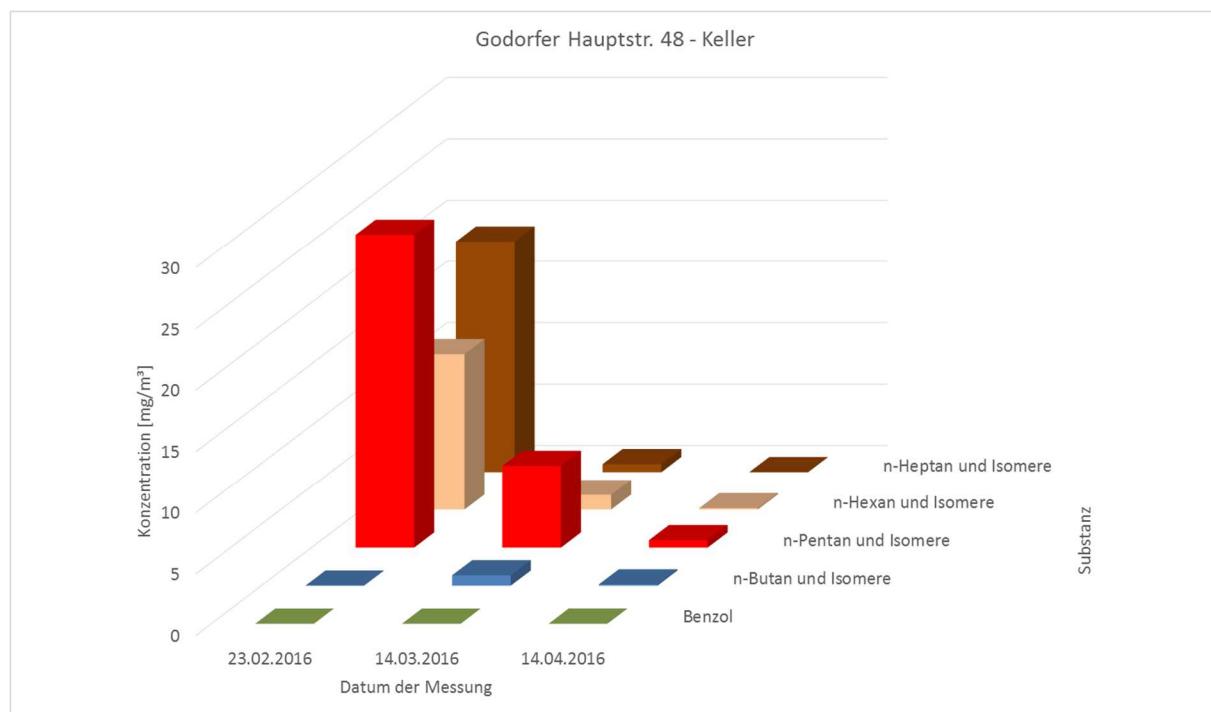
Im Keller des Gebäudes an der Godorfer Hauptstraße 48 wurden bei der ersten Messung im Februar 2016 erhöhte Werte für aliphatische Kohlenwasserstoffe festgestellt. Bei der Probenahme wurden die folgenden Angaben protokolliert: „Der Kellerraum wird als Partyraum und privates Tätowierstudio genutzt. Am 23.02.2016 wurde ein Geruch nach Reinigungsmitteln festgestellt.“ Die Konzentrationen sind bei den Wiederholmessungen kontinuierlich gesunken. Eine Überschreitung der Beurteilungswerte wurde bei den Einzelsubstanzen nicht festgestellt. Allerdings waren die Summen des TVOC und des TVVOC oberhalb der Zielwerte. Bei den nachgewiesenen Substanzen, die von Naphtha-Ausdünstungen stammen könnten, geben die festgestellten Konzentrationen nach derzeitigem Stand der wissenschaftlichen Erkenntnis keine Hinweise auf gesundheitliche Wirkungen. Anhand der Messwerte in der Bodenluft nahe des Gebäudes kann ein Eintrag von Naphtha nicht ausgeschlossen werden. Der Beitrag durch diffuse Quellen in den Räumen wie z.B. Reinigungsmittel konnte anhand der vorliegenden Messergebnisse nicht ermittelt werden.

Abbildung 3.4: Übersicht ausgewählter Leitparameter in den Raumluftproben aus dem Keller zu verschiedenen Probenahmezeitpunkten

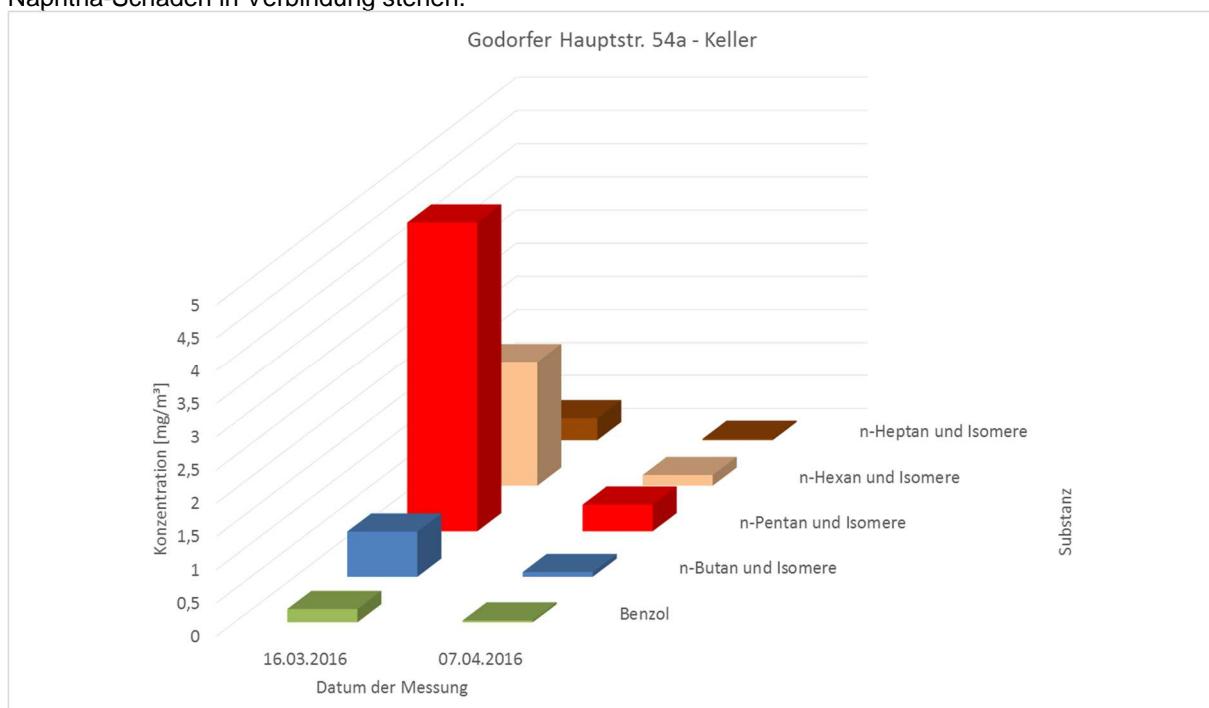
Bei den Raumluftuntersuchungen auf gasförmige Bestandteile von Naphtha wurden im Keller des Gebäudes Godorfer Hauptstraße 54a erhöhte Werte für aliphatische und aromatische Kohlenwasserstoffe festgestellt. Bei der Probenahme wurden die folgenden Angaben protokolliert: „Der Kellerraum ist nur von außen zugänglich und wird als Werkstatt und Lager für verschiedene löse-

mittelhaltige Produkte wie u.a. Benzin, Motoröl, Farben genutzt. Nach Angabe der Bewohner wurden an den Tagen vor der ersten Messung am 16.03.2016 Lackierarbeiten im Kellerraum durchgeführt. Es wurde ein Geruch nach Verdünnungsmittel für Farben und Lacke festgestellt.“ Bei den Wiederholmessungen wurden im Keller geringere Konzentrationen ermittelt. In den Wohnräumen wurden keine Hinweise auf eine Belastung der Raumluft durch Naphtha-Bestandteile festgestellt. Daher besteht auch keine gesundheitliche Wirkung durch diese. Im Keller wurden bei den Raumluftuntersuchungen erhöhte Konzentrationen von Substanzen nachgewiesen, die nicht mit dem Naphtha-Schaden in Verbindung stehen.

Abbildung 3.5: Übersicht ausgewählter Leitparameter in den Raumluftproben aus dem Keller zu verschiedenen Probenahmezeitpunkten

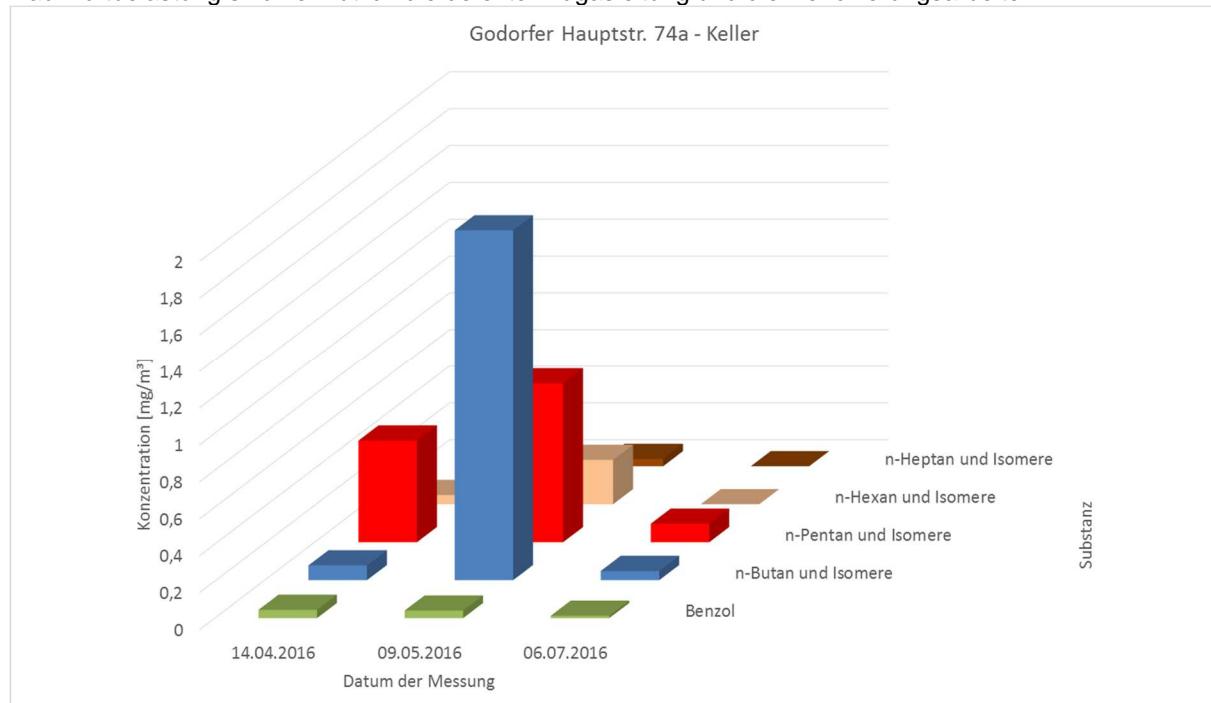
Bei der Raumluftuntersuchung im Keller des Gebäudes Godorfer Hauptstraße 74a wurden im April 2016 erstmalig erhöhte Werte für aliphatische und aromatische Kohlenwasserstoffe nachgewiesen. Bei den durchgeführten Probenahmen wurden die folgenden Angaben protokolliert: „Lösungsmittelartiger Geruch im Keller wahrnehmbar. Lagerung von lösemittelhaltigen Produkten u. a. Farben und benzinhaltiger Kaltreiniger im Keller. Der Kellerraum ist zwischen der ersten und zweiten Probenahme renoviert worden. Am 09.05.2016 wurden Bestandteile von Erdgas in der Raumluft nachgewiesen. Die Anwohner wurden auf Bitten der Tauw GmbH umgehend durch die Basell Polyolefine GmbH informiert. Das Leck in der Erdgasleitung im Keller wurde nach Angabe der Anwohner vom Gasversorger vor der Probenahme am 06.07.2016 beseitigt.“

Es wurden keine Hinweise auf eine Belastung der Raumluft durch Naphtha-Bestandteile festgestellt. Daher besteht auch keine gesundheitliche Wirkung durch diese. Die Konzentrationen in der Bodenluft geben keine Hinweise auf eine signifikante Belastung mit Naphtha. Ursächlich für die Raumluftbelastung sind vermutlich die defekte Erdgasleitung und die Renovierungsarbeiten.

Abbildung 3.6: Übersicht ausgewählter Leitparameter in den Raumluftproben aus dem Keller zu verschiedenen Probenahmepunkten

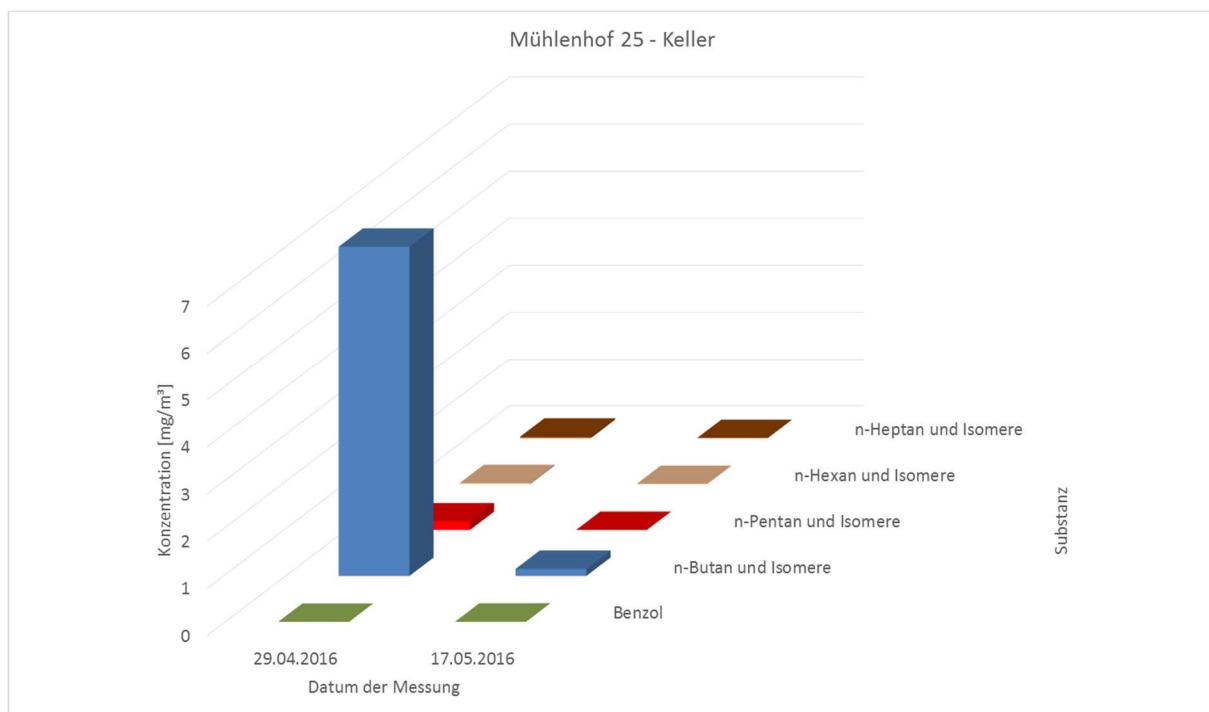
Bei den Messungen im Keller des Gebäudes Mühlenhof 25 wurde eine erhöhte Konzentration an Butan nachgewiesen. Bei der Nachmessung konnte dieser Befund nicht bestätigt werden. Aufgrund des abweichenden Musters für die charakteristischen Substanzen des ausgetretenen Naphthas ist ein Zusammenhang mit dem einmalig erhöhten Butangehaltes und dem Naphtha-Schaden nicht wahrscheinlich.

Abbildung 3.7: Übersicht ausgewählter Leitparameter in den Raumluftproben aus dem Keller zu verschiedenen Probenahmezeitpunkten

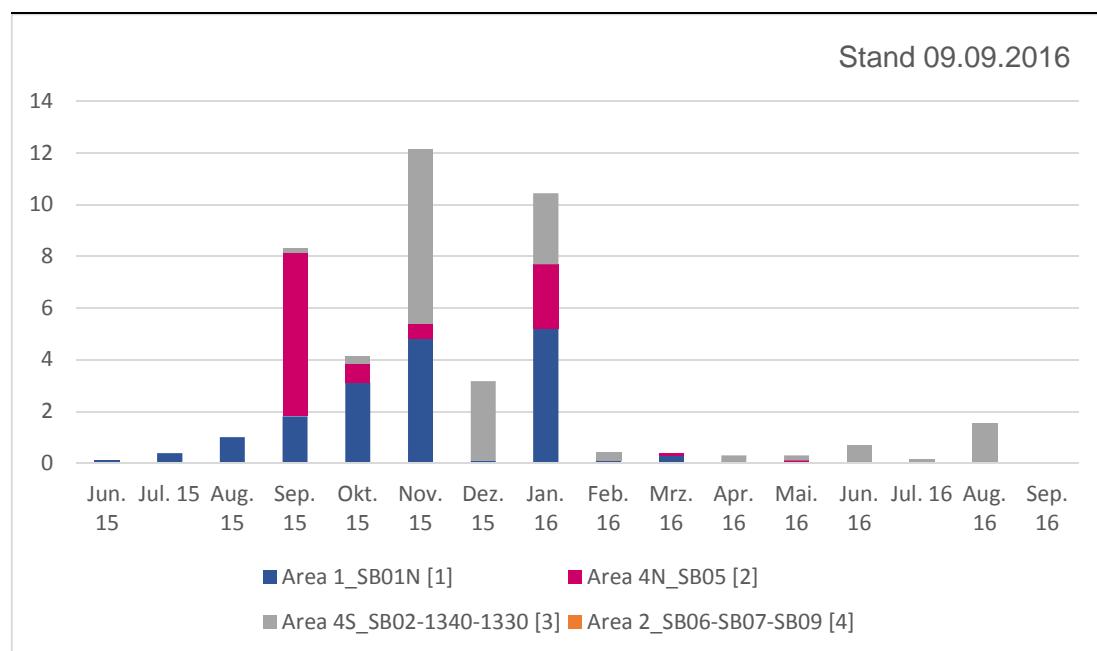
In **Area 4W** wurde über das Absaugen an Sanierungsbrunnen SB04 bis Ende August 2016 keine reine Phase zurückgewonnen.

In **Area 4S** ist in SB02, 1340, GWM37, GWM38 und GWM53-58 pro Monat eine Rückgewinnung zwischen ca. 0,2 m³ bis 6,8 m³ zu beobachten.

Abbildung 5.1 Sanierungsfortschritt Phasenabschöpfung mit Menge der zurückgewonnenen reinen Naphtha-Phase [m³]

Anhand der monatlich zurückgewonnenen reinen Phase in den Sanierungsgebieten (Abbildung 5.1) und trotzdem der Phasenaustrag in **Area 1** mit 17,0 m³ höher als in **Area 4N** mit 10,3 m³ und **Area 4S** mit 16,2 m³ liegt (Tabelle 5.1) wird erkennbar, dass sich das Maximum der Naphtha-Phase vom WP6 nach Südwesten hin verlagert hat. Dies wird durch gezielte Absenkung in den Sanierungsbrunnen SB02 (seit Dezember 2015) und SB04 (seit März 2016) auch in Zeiten mit

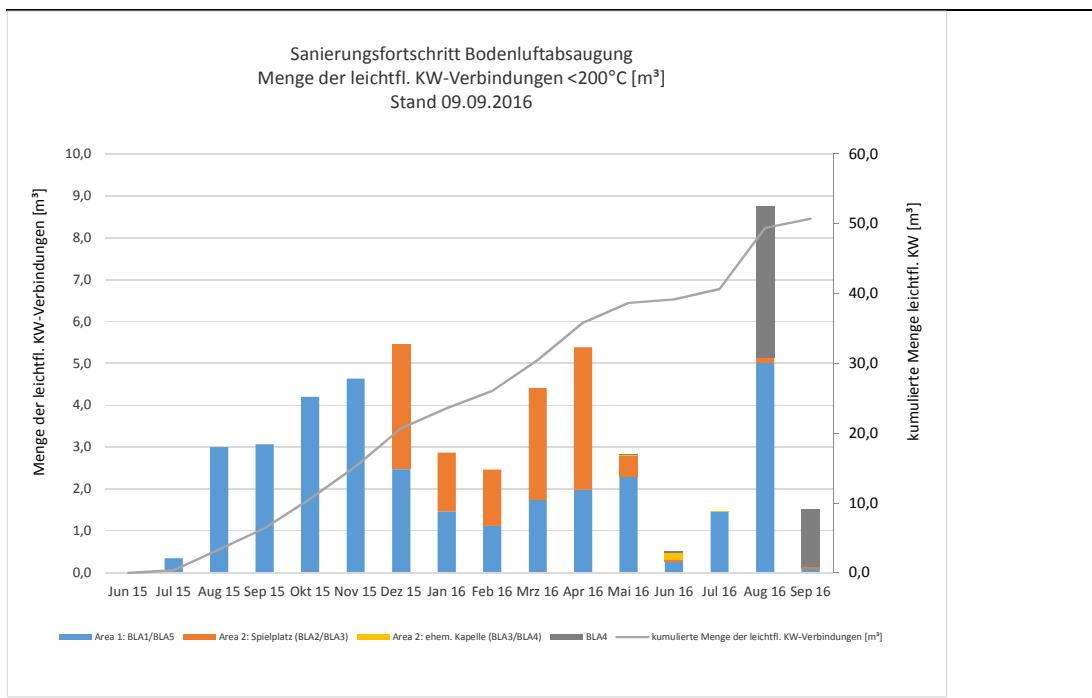
In **Area 2** werden über die Bodenluftabsaugung seit Dezember 2015 bis Ende August 2016 ca. 13,1 m³ abgesaugt.

In **Area 4** werden über die Bodenluftabsaugung seit Juli 2016 bis Ende August 2016 ca. 3,5 m³ abgesaugt.

Abbildung 5.2 Sanierungsfortschritt Bodenluftabsaugung mit Menge der leichtflüchtigen Kohlenwasserstoff-Verbindungen [m³]
