## Artenschutz

Im Rahmen der energetischen Sanierung des Bestandsgebäudes an der Riehler Straße 190 (inklusive Fassadenerneuerung, Anbau, Balkone, Fahrradparkhaus und Ausbau des Untergeschosses) wurde eine Artenschutzrechtliche Vorprüfung (ASP Stufe I) durchgeführt, die zu dem Ergebnis kam, dass durch die Vorhabenumsetzung artenschutzrechtlich relevante Tierarten nach § 44 (1) Nr. 1 und 3 BNatSchG beeinträchtigt werden könnten. Die Betroffenheit wurde in einer vertiefenden Artenschutzprüfung (ASP II) geprüft und bewertet.

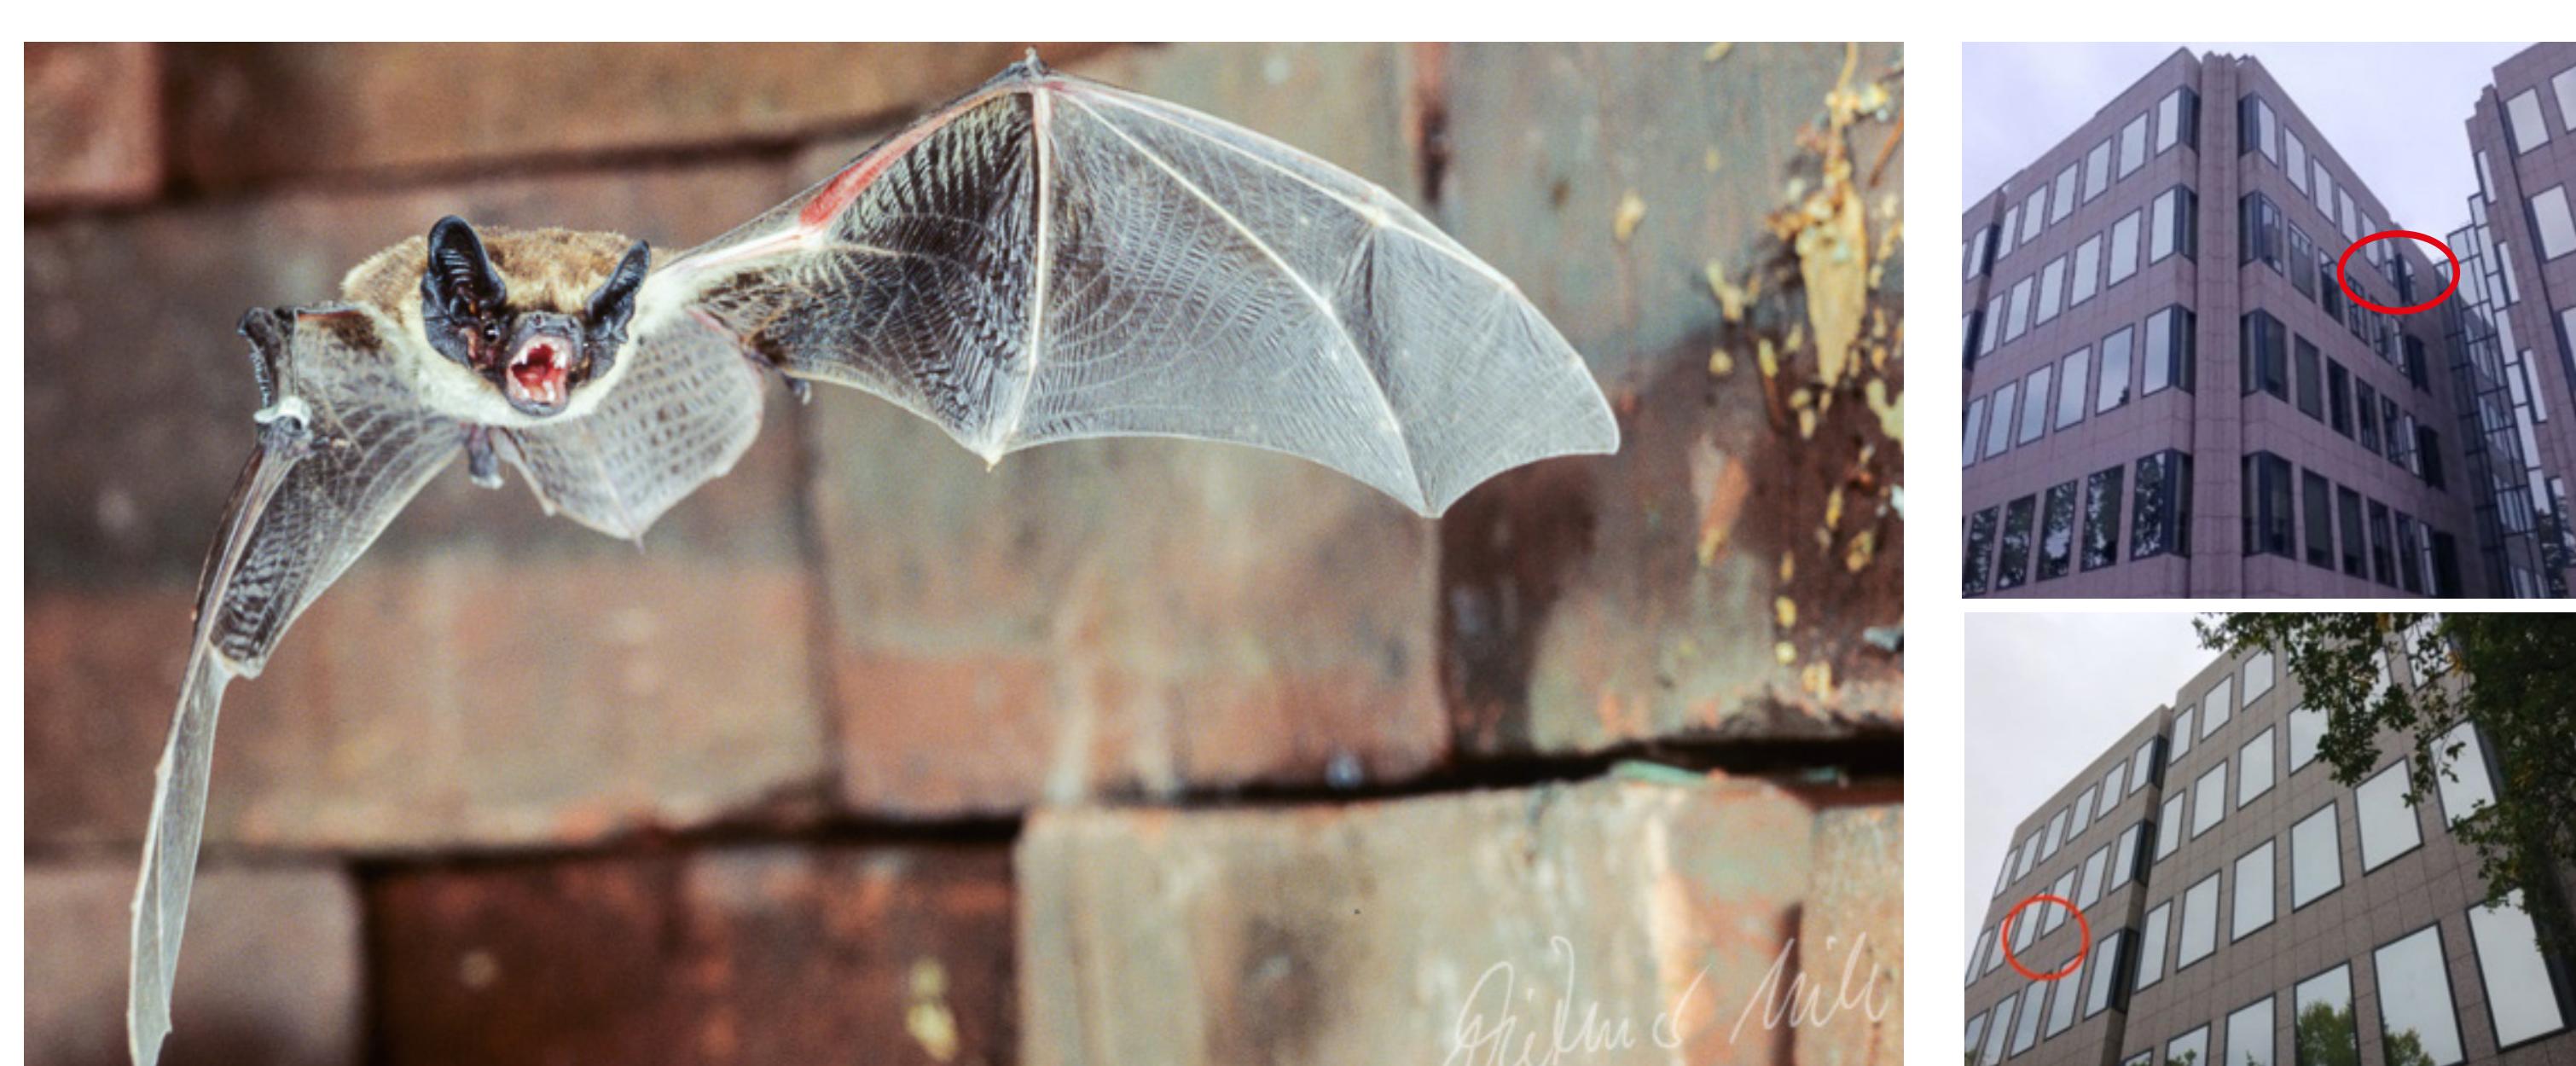
Fassadenbereiche mit Flugbeobachtungen.

(Büro STRIX: ASP-Stufe II , 2024)

Das Gebäude weist jedoch an den oberen Ebenen (zwischen der 5. und 6. Etage) Nischen und Hohlräume in der Fassadenverkleidung auf, die als potenzielle Lebensräume für Tiere dienen könnten. Auch die Gehölze und Vegetation rund um das Gelände bieten möglichen Lebensraum.

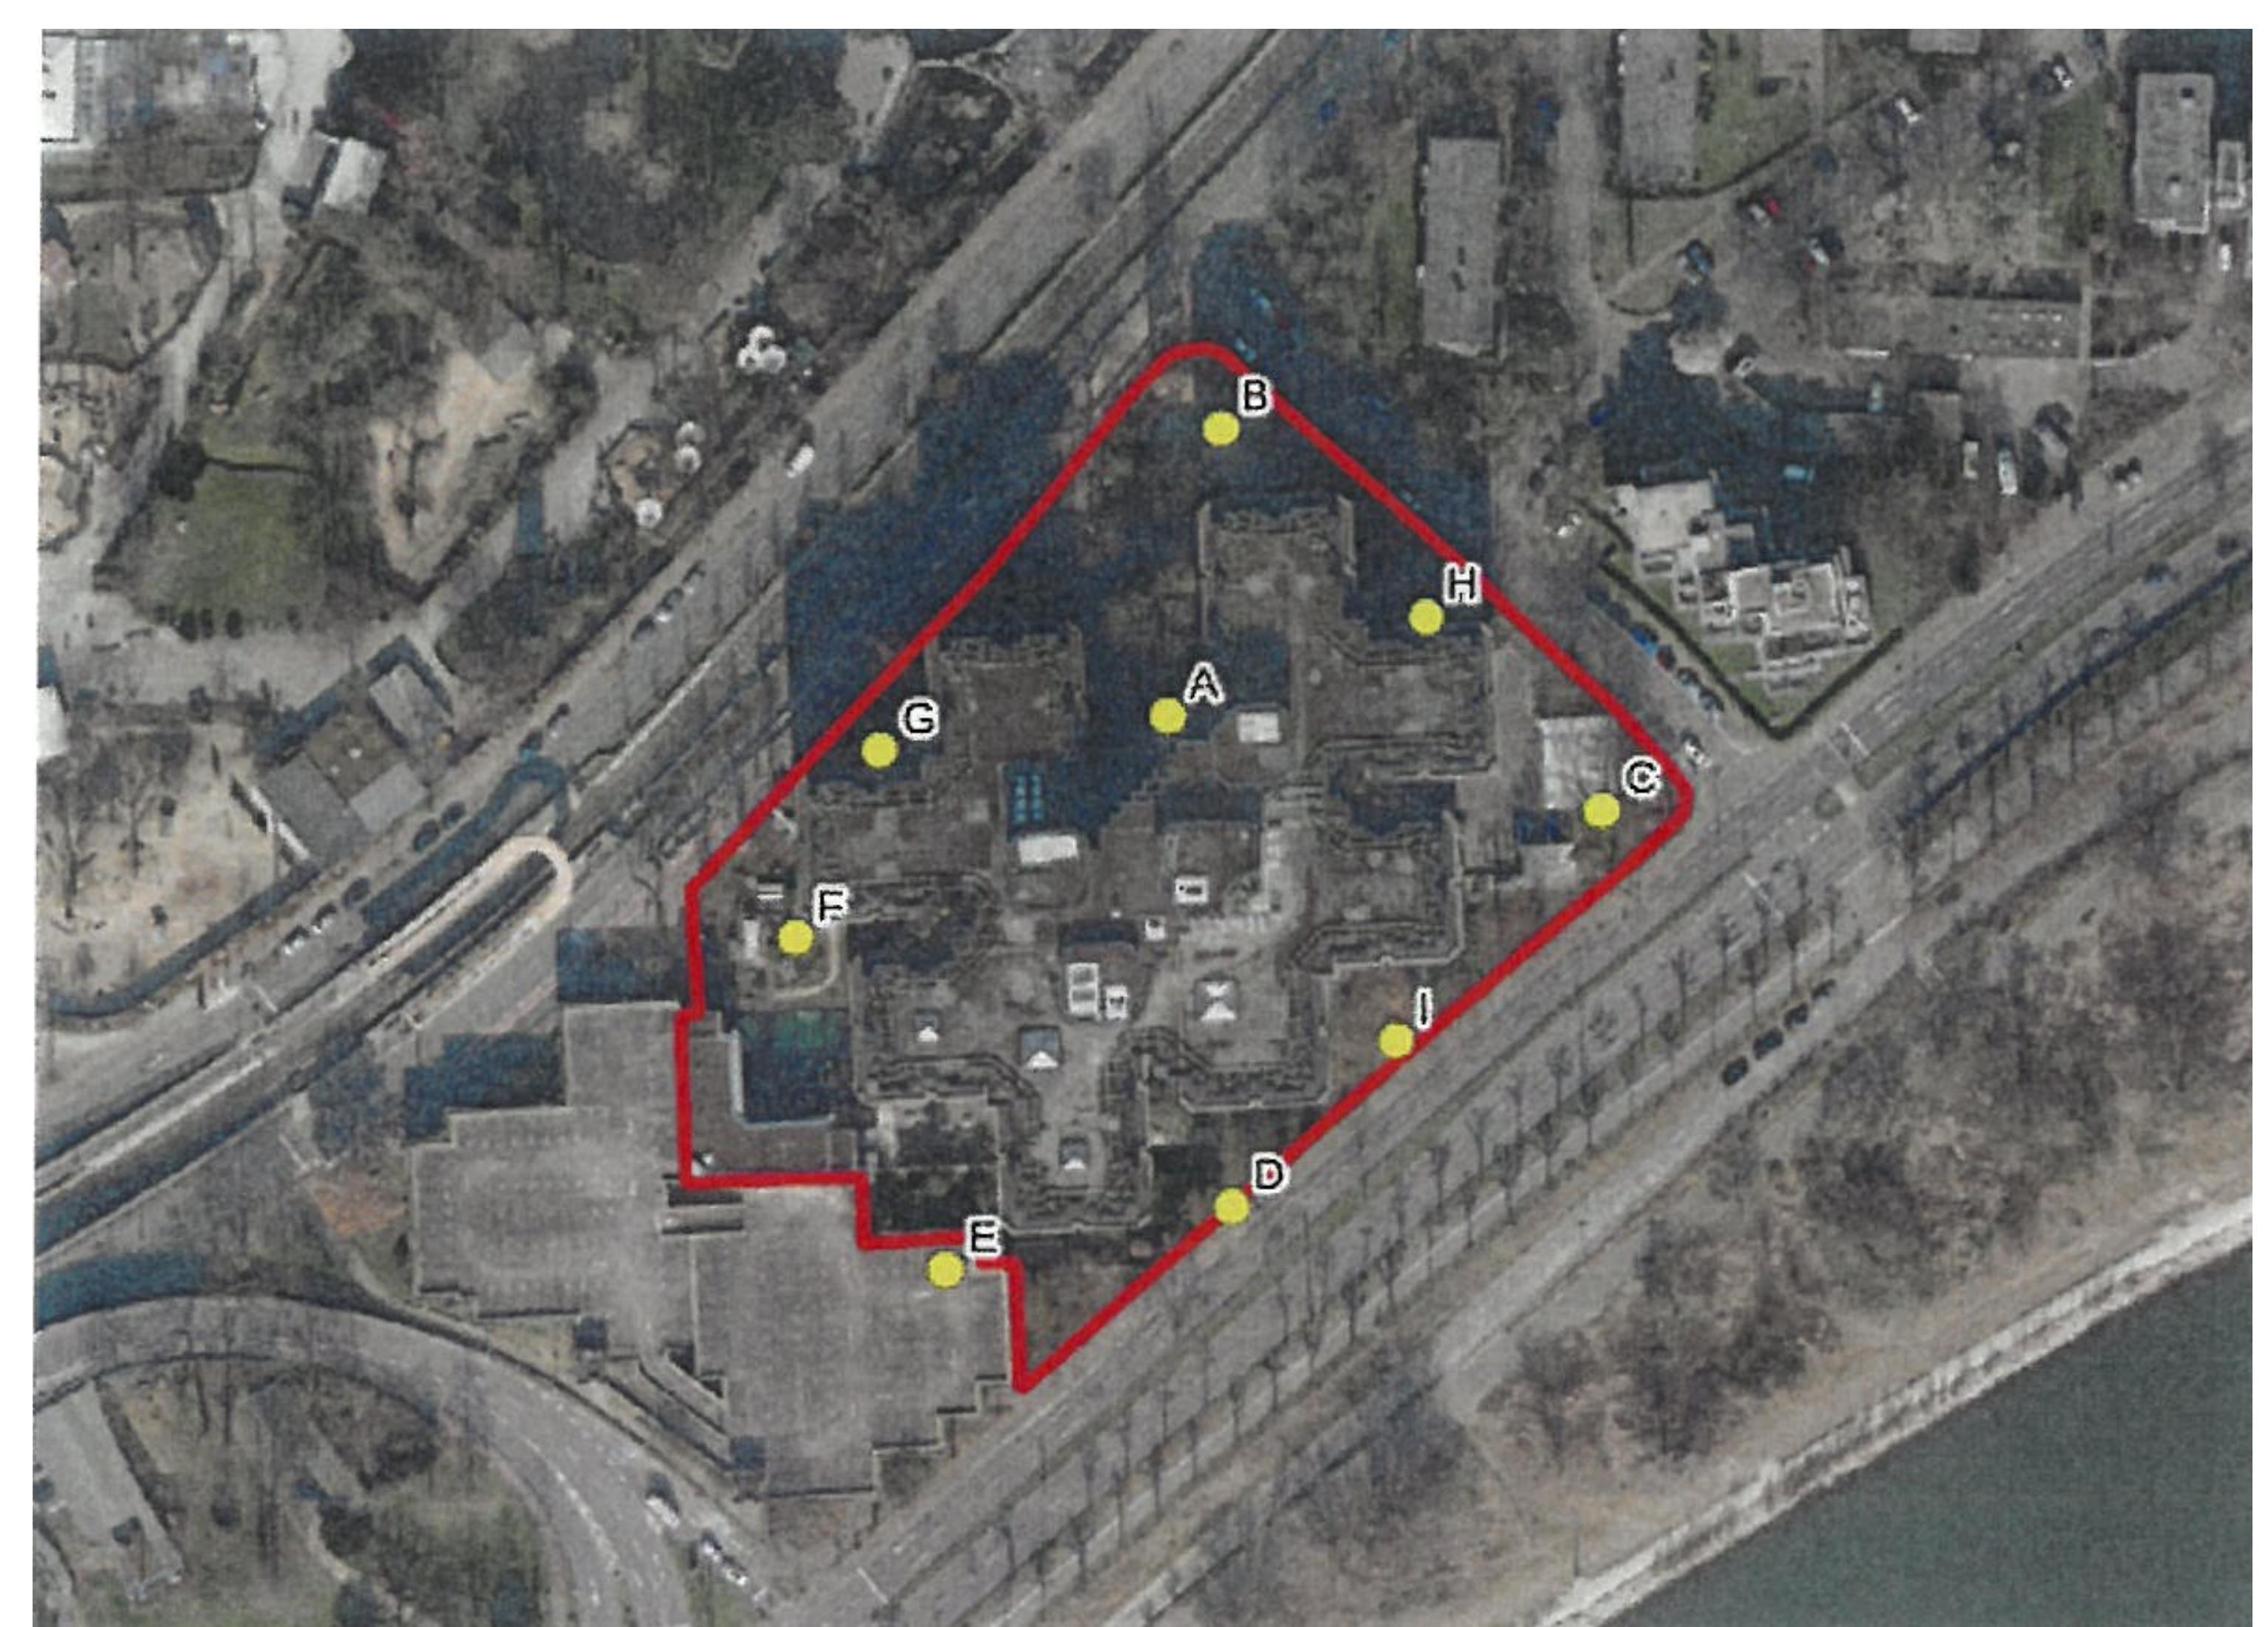
Beobachtungspunkte für die Fledermauskontrollen am DEVK-Gebäude (Büro STRIX: ASP-Stufe II , 2024)

Im Rahmen der ASP II wurden zur Überprüfung, ob gebäudebewohnende Fledermausarten das DEVK-Gebäude als Fortpflanzungs- und Ruhestätte nutzen, zwischen Anfang Mai und Mitte August 2024, sowie im Zeitraum Anfang September bis Ende November 2024 wöchentliche Ein- bzw. Ausflugskontrollen an verschiedenen Fassadenseiten des Objektes durchgeführt. Um das Gebäude flächendeckend einsehen zu können, erfolgten die Kontrollen von neun festen Standorten (A-I). Zusätzlich zu den Flugkontrollen wurden akustische Nachterfassungen durchgeführt. Hierzu wurden für die ganze Nacht sechs Horchboxen aufgestellt, die Aussagen über das vorhandene Artenspektrum und die Häufigkeit jeweiliger Arten gegeben haben. Hierfür wurden Ultraschallrufe der Fledermäuse aufgezeichnet und mit Computerprogrammen analysiert.
