- Gliederung:**
- Haltestelle Rathaus
 - Status Waidmarkt

Haltestelle Rathaus

Status:
07.04.2009

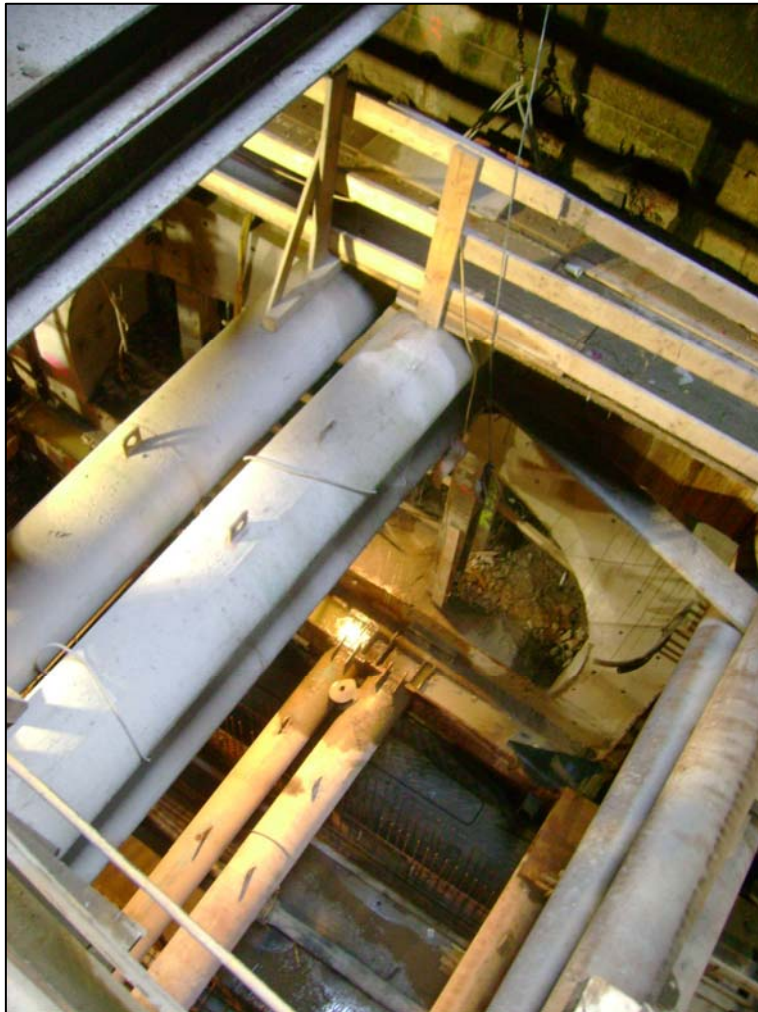
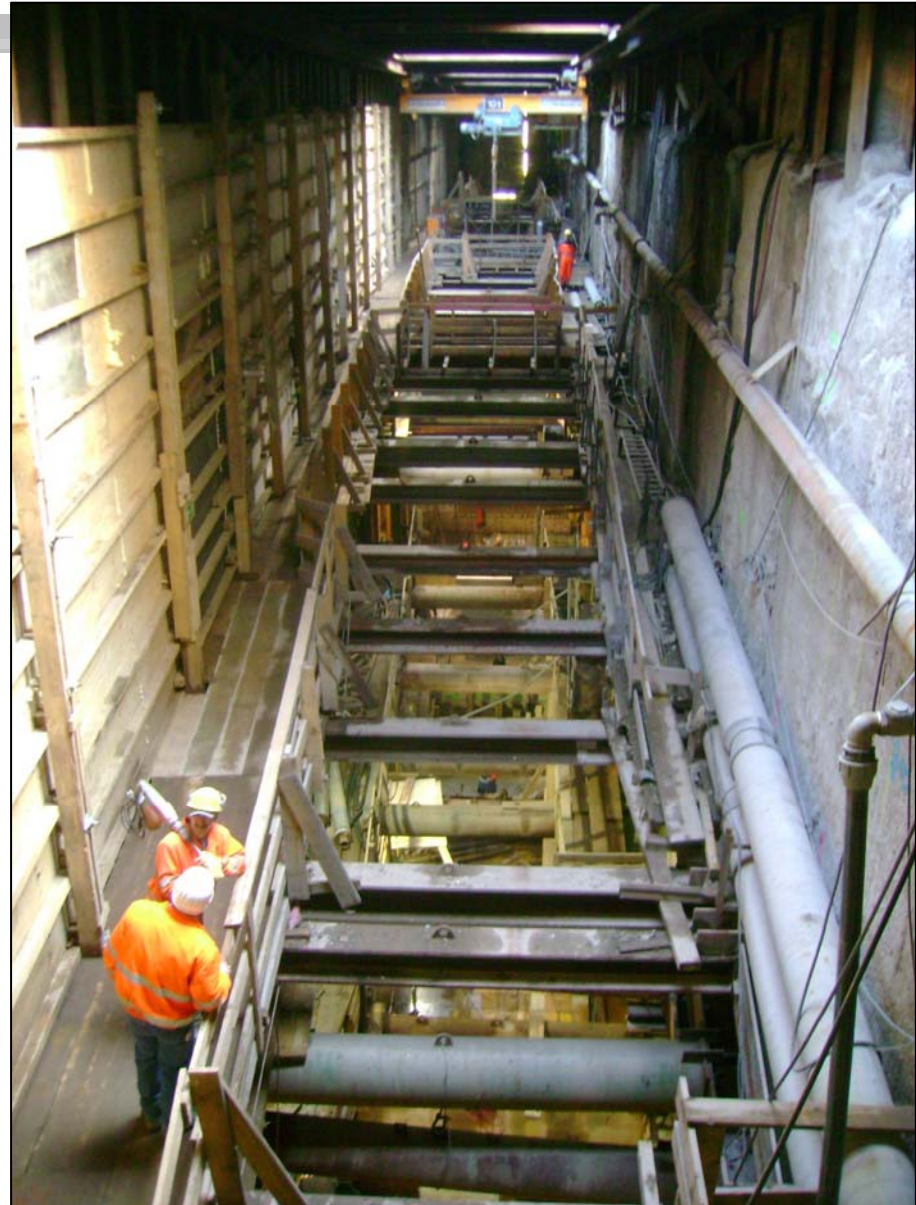
Geotechnische Messungen an der Baugrube

7 Inklinometer zur Messungen der horizontalen Wandverschiebungen

- bei Einbau beschädigt
- ersatzweise geodätische Messung der Wandverschiebungen an diskreten Punkten
- Messung derzeit alle 2 bis 3 Tage
- Horizontalverschiebungen seit 05/2007 mit $\leq 1,1$ cm gering
- Warnwerte am Kopf teilweise überschritten, sonst unterschritten
- Alarmwerte bisher unterschritten

- Inklinometer bei Einbau beschädigt, ersatzweise geodätische Messungen in Baugrube
 - bisher überwiegend kleine Vertikal- und Horizontalverschiebungen
