Information für die Nachbarschaft

Geruchsbelästigung

Entfernung eines im Boden befindlichen Ölschadens

Stand März 2021

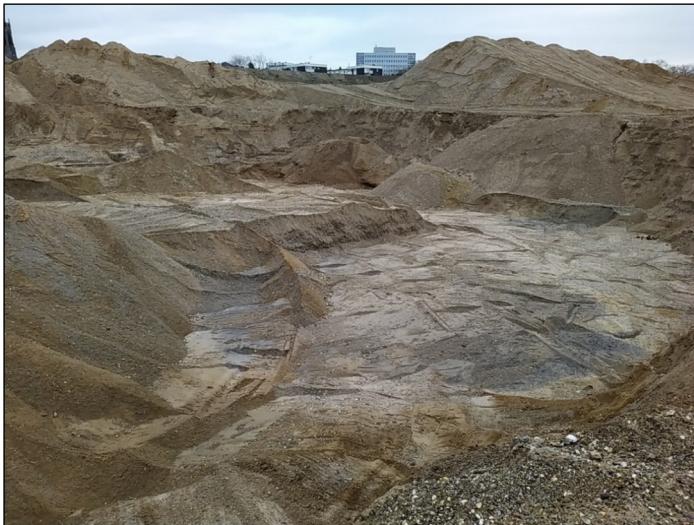
Ölhaltiger Boden (dunkle Verfärbungen)

Auf dem ehemaligen Gelände der Deutz-Motorenwerke AG wurden im Dezember 2020 bei Erdarbeiten ölhaltige Bestandteile im Boden freigelegt. Der ölhaltige Boden wurde auf einer Fläche von ca. 4.500 m² und bis in eine Tiefe von bis zu 10 m angetroffen. Bei dem „Öl“ handelt es sich um Mineralöl-Kohlenwasserstoffe (Schmier- und Dieselsöle) und deren Abbauprodukte.
